**APROVADO**

## APRESENTAÇÃO

| UNIDADE: | SOROCABA VERGUEIRO |

| MODELO: | NIVUS HL TSI |

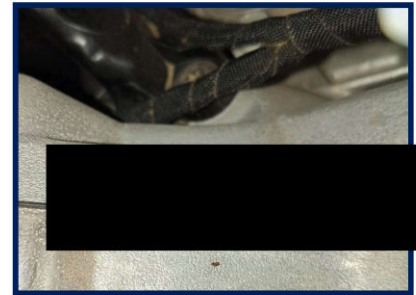
Motor

DENTRO DOS PADRÕES HABITUAIS DO FABRICANTE

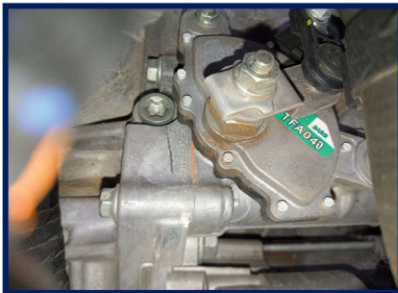
Câmbio

NUMERAÇÃO OBSTRUÍDA (ITEM EXCLUÍDO DO PARECER)

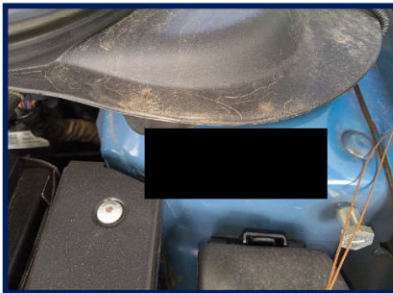
Etiqueta ETA Motor

ETA DENTRO DOS PADRÕES / NUMERAÇÃO COINCIDE COM O CHASSI

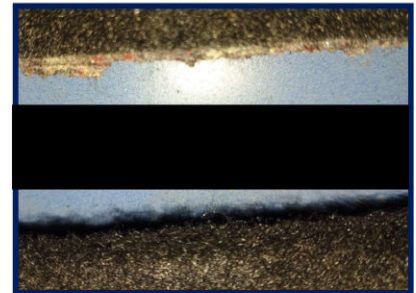
Chassi

DENTRO DOS PADRÕES HABITUAIS DO FABRICANTE

REGIÃO ÍNTEGRA

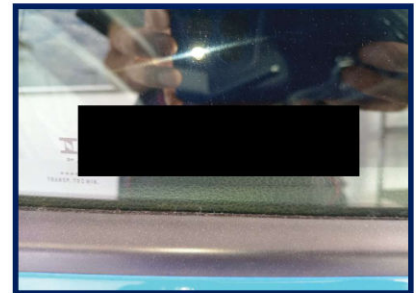
Gravação do vidro

GRAVAÇÃO ORIGINAL / COINCIDE COM O CHASSI

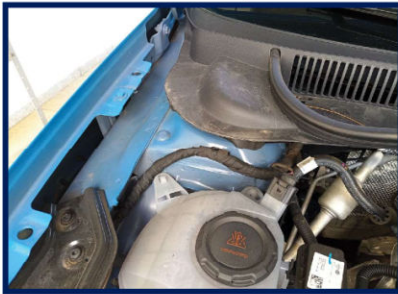
Torre amort diant/direita

| TORRE DO AMORTECEDOR DIANTEI. DIR. : | SEM AVARIAS APARENTES |

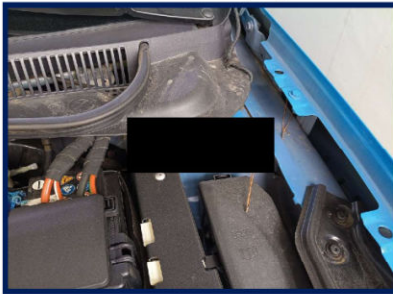
Torre amort diant/esquer

| TORRE DO AMORTECEDOR DIANTEI. ESQ. : | SEM AVARIAS APARENTES |

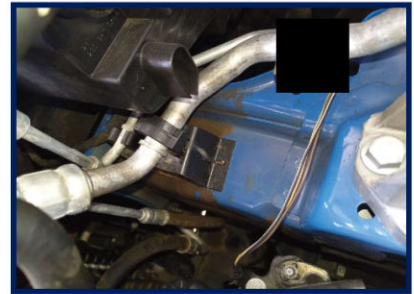
Longarina dianti/direita

| LONGARINA DIANTEI. DIR. : | SEM AVARIAS APARENTES |

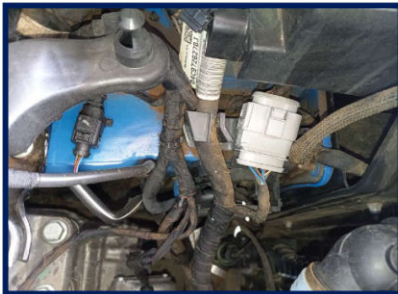
Longarina dianteira/esquerda

| LONGARINA DIANTEI. ESQ. : | SEM AVARIAS APARENTES |

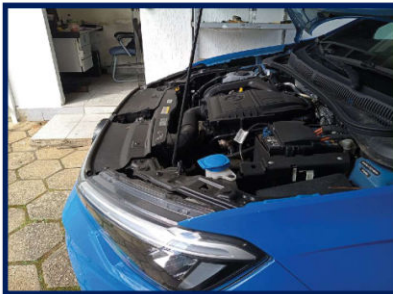
Painel Dianteiro

| PAINEL DIANT. INF./SUP. OU ALMA DO PARACHOQUE: | SEM AVARIAS APARENTES |

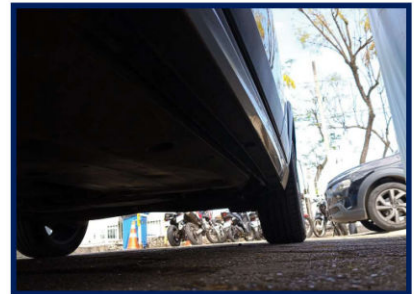
Caixa De Ar Esq

| CAIXA DE AR ESQUERDA . : | SEM AVARIAS APARENTES |

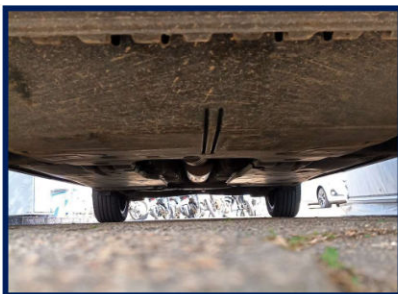
Assoalho Central

| ASSOALHO DO MONOBLOCO (HABITÁCULO, ÁREA VISÍVEL) . : | SEM AVARIAS APARENTES (ÁREA VISÍVEL) |

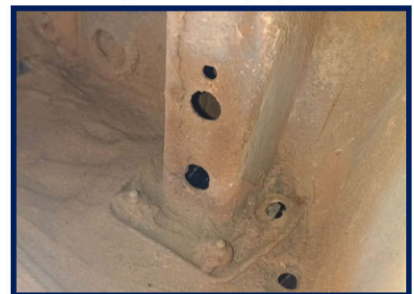
Longarina traseira/esquerda

| LONGARINA TRASEI. ESQ. : | SEM AVARIAS APARENTES |

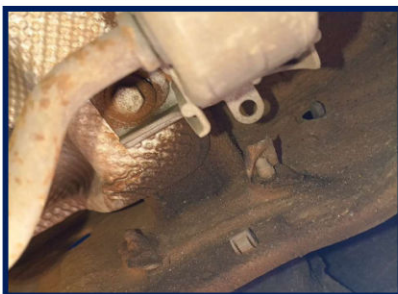
Longarina traseira/direita

| LONGARINA TRASEI. DIR. : | SEM AVARIAS APARENTES |

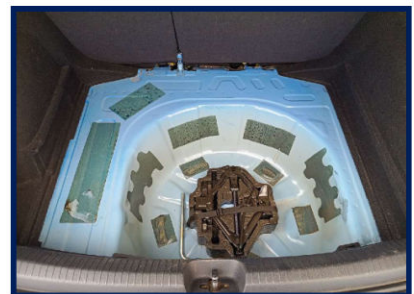
Assoalho Int. Portamalas

| ASSOALHO DO PORTAMALAS / CAÇAMBA . : | SEM AVARIAS APARENTES (ÁREA VISÍVEL) |

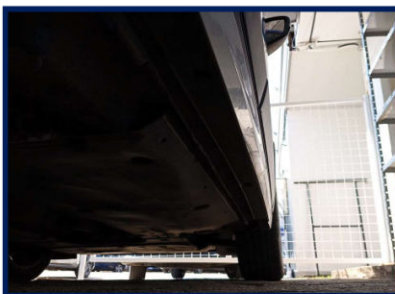
CAIXA DE AR DIR.

| CAIXA DE AR DIREITA . : | SEM AVARIAS APARENTES |
