# LAUDO CAUTELAR

MODELO DO VEÍCULO: **TOYOTA/CCROSS XRE 20**

CAUTELAR PARTICULAR - CONFORME

| Modelo Veículo: | TOYOTA/CCROSS XRE 20 |

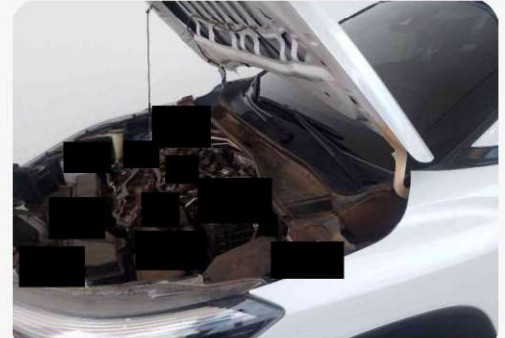
PAINEL CORTA FOGO  
OK

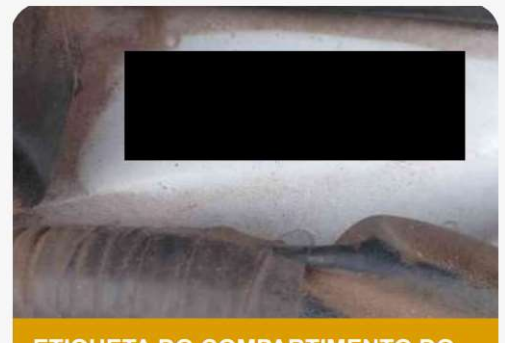
ETIQUETA DO COMPARTIMENTO DO MOTOR

ETIQUETA "ETA" - COMPARTIMENTO DO MOTOR  
ORIGINAL

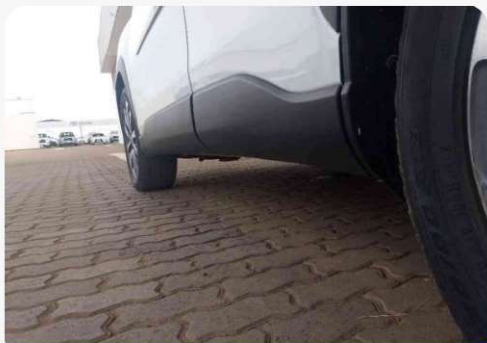
CAIXA DE AR ESQUERDA

| Peça | Análise |
|---|---|
| 12 - Caixa de Ar Esquerdo | ● OK |

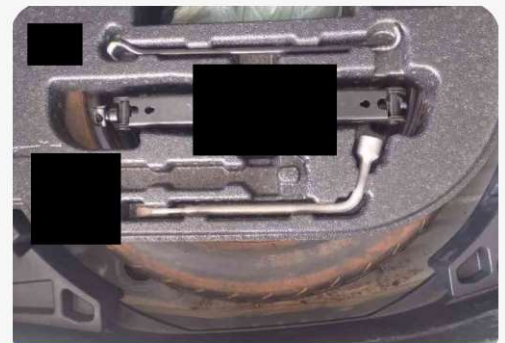
PAINEL TRASEIRO

| Peça | Análise |
|---|---|
| 11 - Painei traseiro | ● OK |

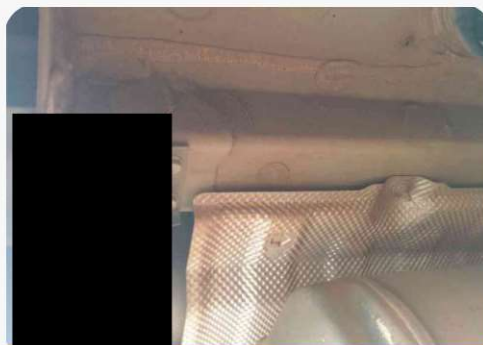
LONGARINA TRASEIRA DIREITA

| Peça | Análise |
|---|---|
| 4 - Longarina traseira direita | ● OK |

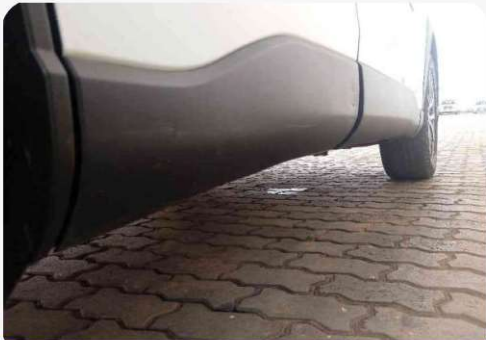
CAIXA DE AR DIREITA

| Peça | Análise |
|---|---|
| 9 - Caixa de Ar Direito | ● OK |
