# LAUDO CAUTELAR

MODELO DO VEÍCULO: **TOYOTA HILUX SWSRXA4FD**

CAUTELAR PARTICULAR - CONFORME

| Data da Vistoria: | 24/04/2026 |

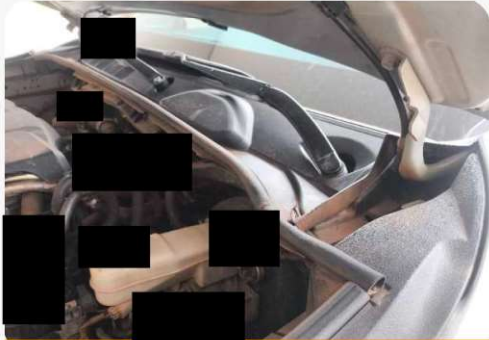
PAINEL CORTA FOGO  
OK

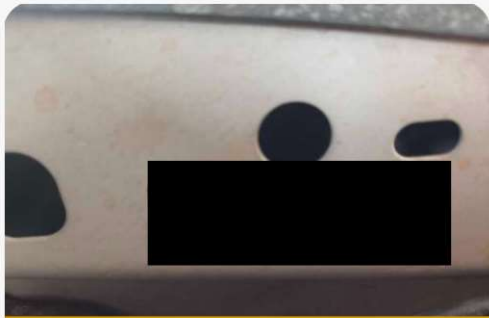
ETIQUETA DO COMPARTIMENTO DO MOTOR

ETIQUETA "ETA" - COMPARTIMENTO DO MOTOR  
ORIGINAL

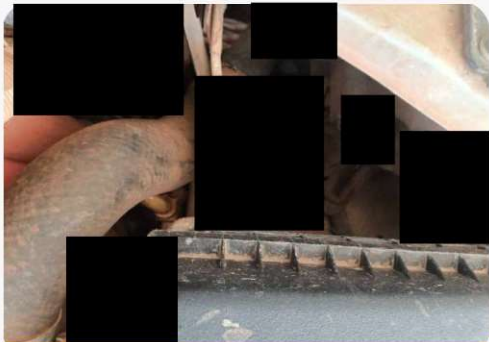
LONGARINA DIANTEIRA DIREITA

| Peça | Análise |
|---|---|
| 2 - Longarina dianteira direita | OK |

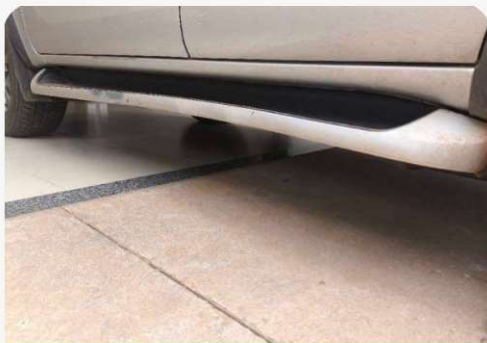
CAIXA DE AR ESQUERDA

| Peça | Análise |
|---|---|
| 12 - Caixa de Ar Esquerdo | OK |

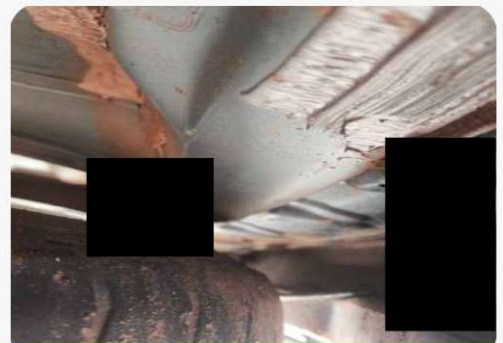
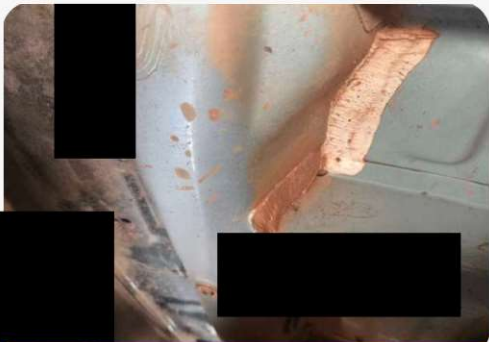
PAINEL TRASEIRO

| Peça | Análise |
|---|---|
| 11 - PAINEL traseiro | OK |

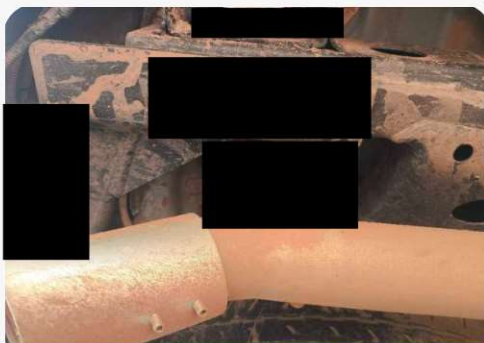
LONGARINA TRASEIRA DIREITA

| Peça | Análise |
|---|---|
| 4 - Longarina traseira direita | OK |

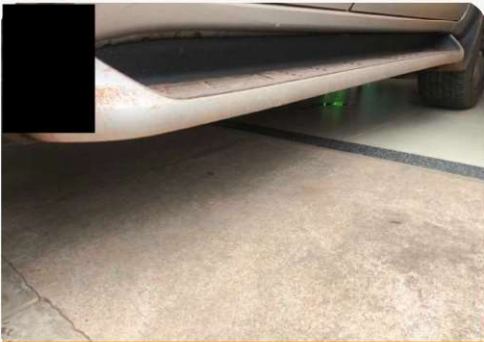
CAIXA DE AR DIREITA

| Peça | Análise |
|---|---|
| 9 - Caixa de Ar Direito | OK |

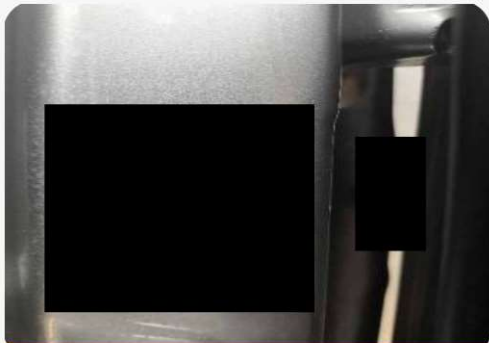
ETIQUETA DA COLUNA

Etiqueta (eta) coluna lado direito  
ORIGINAL
