# LAUDO CAUTELAR

MODELO DO VEÍCULO: **FORD RANGER XLCD2D4M**

CAUTELAR PARTICULAR - CONFORME

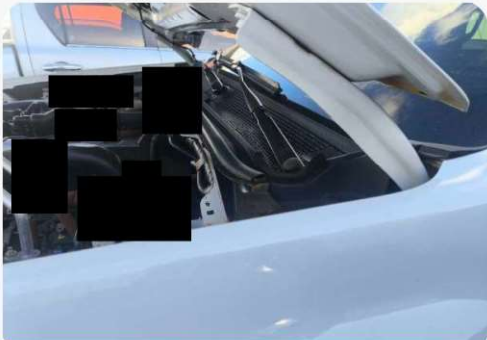
PAINEL CORTA FOGO

OK

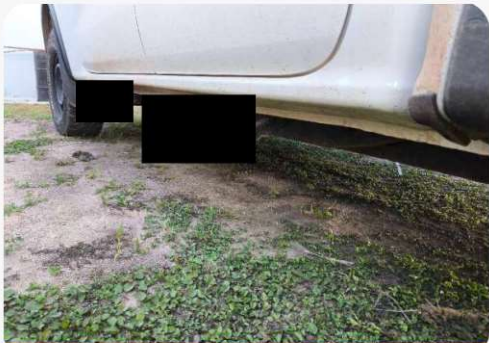
CAIXA DE AR ESQUERDA

| Peça | Análise |
|---|---|
| 12 - Caixa de Ar Esquerdo | OK |

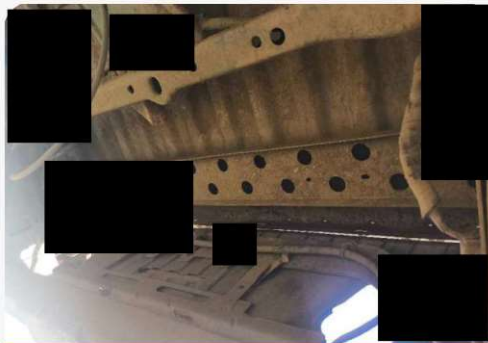
PAINEL TRASEIRO

| Peça | Análise |
|---|---|
| 11 - PAINEL traseiro | OK |

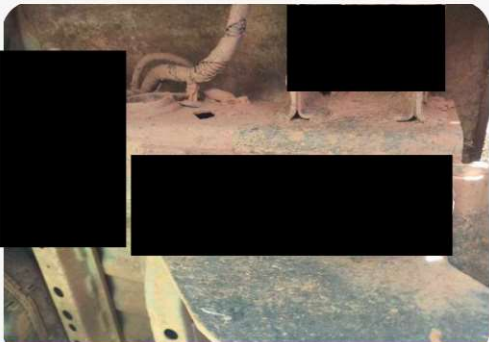
LONGARINA TRASEIRA ESQUERDA

| Peça | Análise |
|---|---|
| 5 - Longarina traseira esquerda | OK |

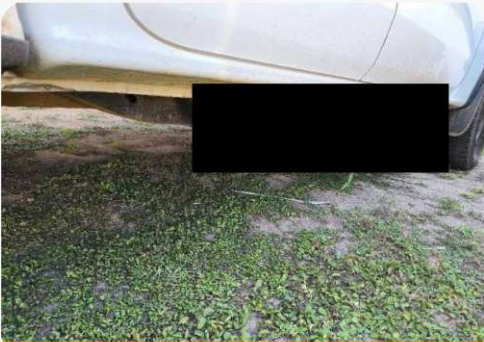
CAIXA DE AR DIREITA

| Peça | Análise |
|---|---|
| 9 - Caixa de Ar Direito | OK |
