**LAUDO DE VISTORIA CAUTELAR**

**BMW/X1 S20I M SPORT**

**2024/ 2025 - PRATA - GASOLINA**

**APROVADO**

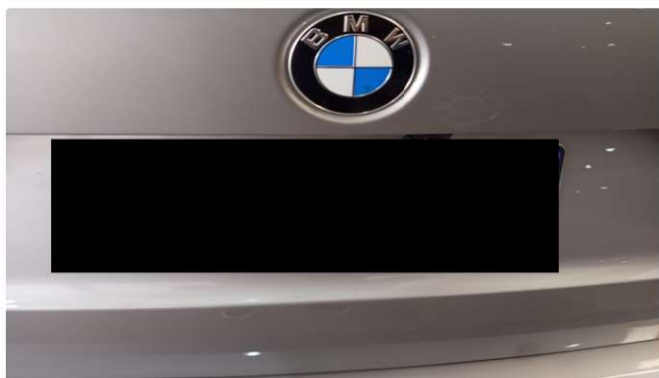
Placas (PIV)

✓ 208 - Sem vestígios de irregularidades.

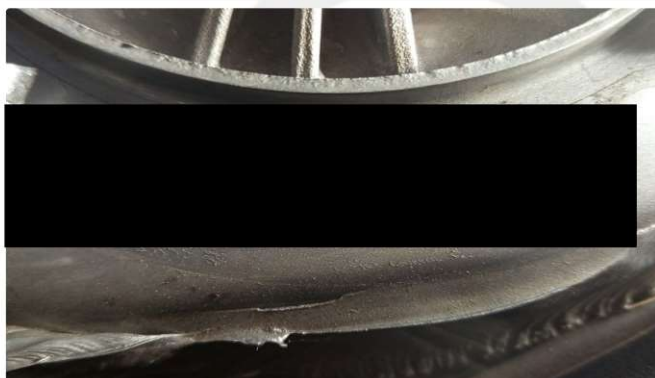
Gravação do Chassi

✓ 018 - Gravação identificadora sem vestígios aparentes de adulteração.

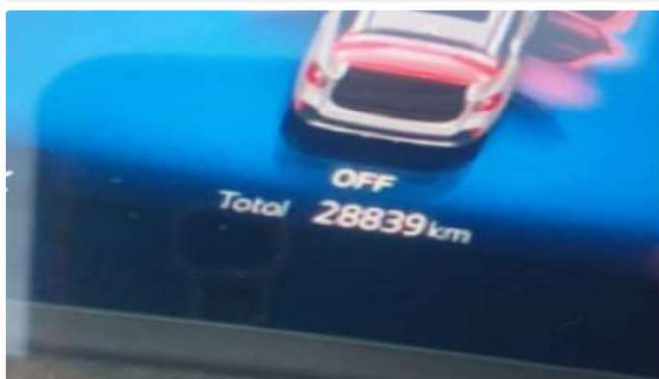
Hodômetro

✓ 249 - Registro fotografado/observado.

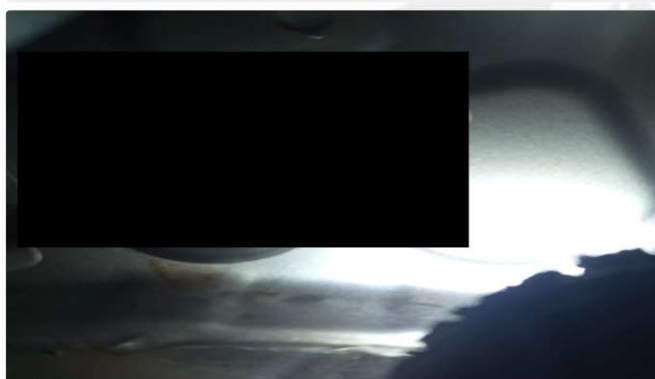
Eta/VIS

✓ 249 - Registro fotografado/observado.

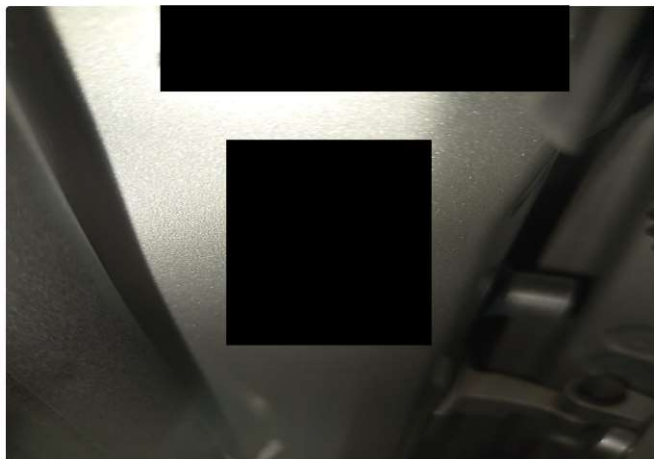
Eta/VIS do batente da porta

✓ 8 - Eta original

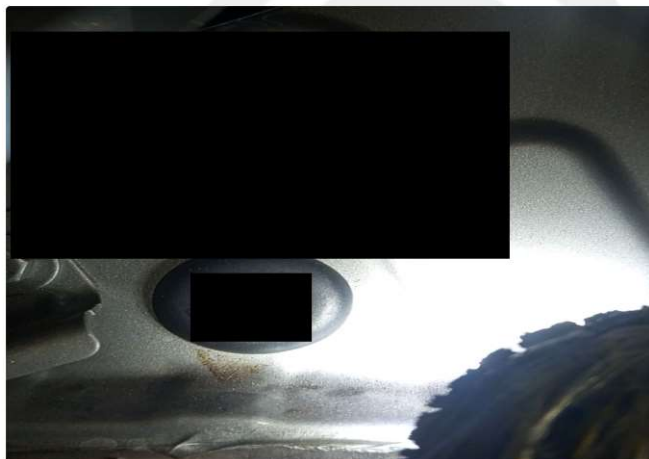
Eta/VIS do compartimento do motor

✓ 8 - Eta original

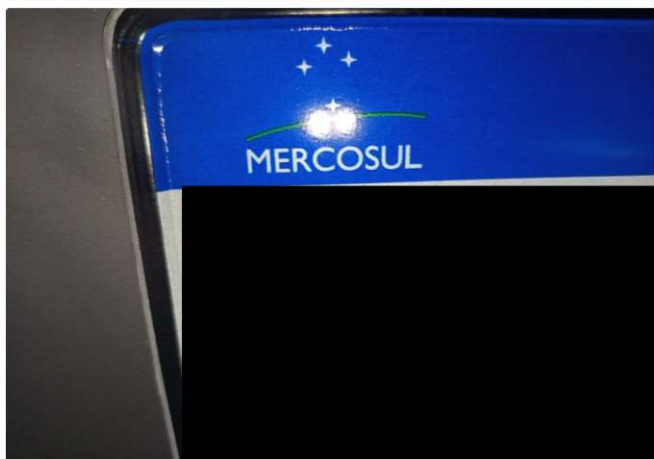
Lacre /QR code

✓ 208 - Sem vestígios de irregularidades.
