**DF CAUTELAR**

**DF CAUTELAR QUALITY**

| CHEV/ONIX PLUS 10TAT LT1 | Alcool / Gasolina | 50225 | |

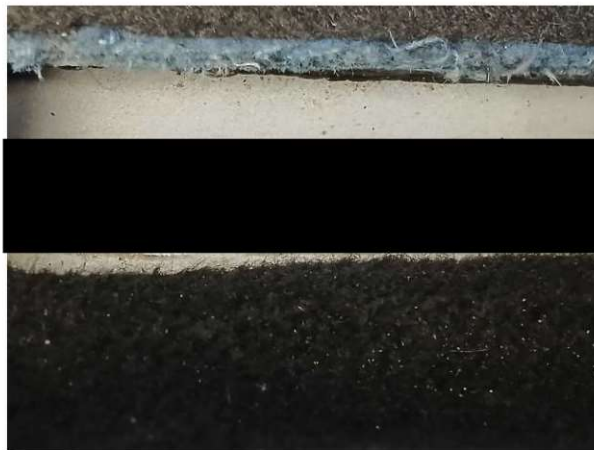
● Chassi. ORIGINAL DENTRO DOS PADRÕES

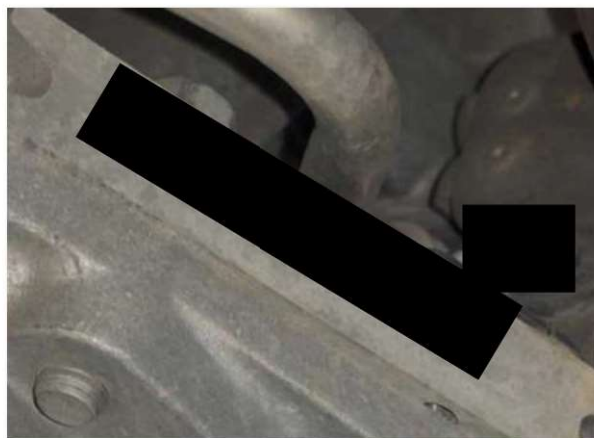
● Motor. ORIGINAL DENTRO DOS PADRÕES

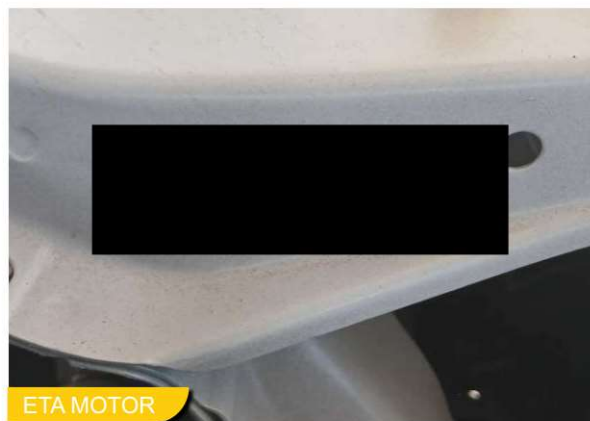
ETA MOTOR

- ✓ - Original/Dentro dos padrões do fabricante.

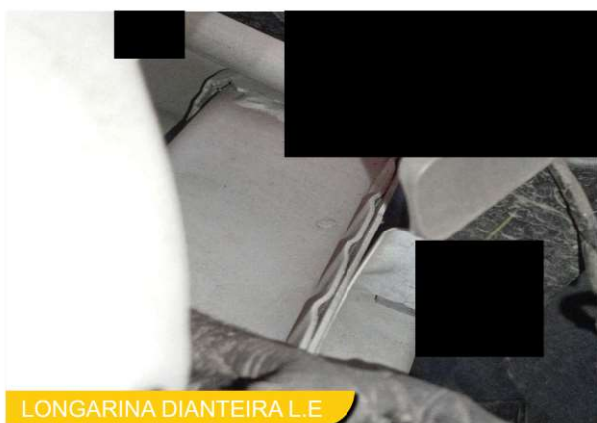
LONGARINA DIANTEIRA L.E

| 4 - Longarina dianteira esquerda | ● ORIGINAL |

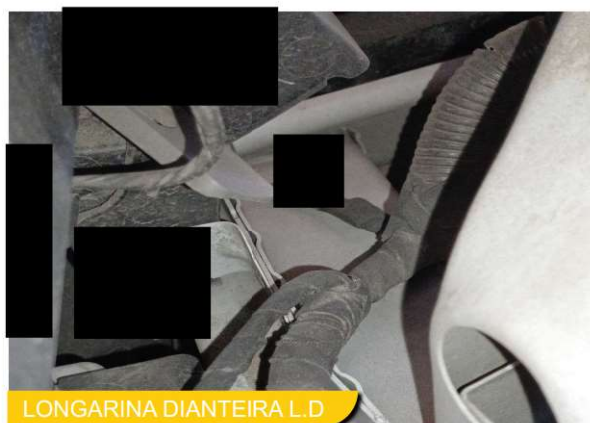
LONGARINA DIANTEIRA L.D

| 3 - Longarina dianteira direita | ● ORIGINAL |

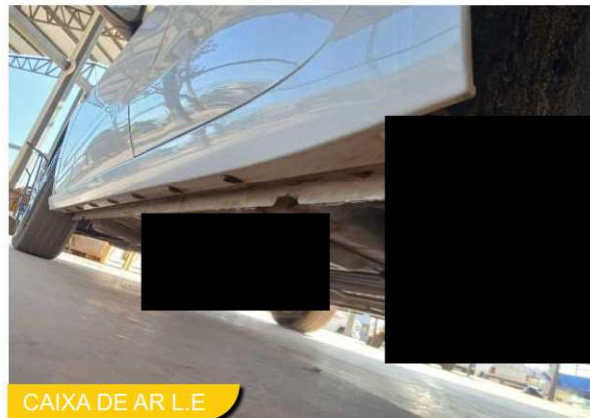
CAIXA DE AR L.E

| 13 - Caixa de Ar Esquerdo | ● ORIGINAL |

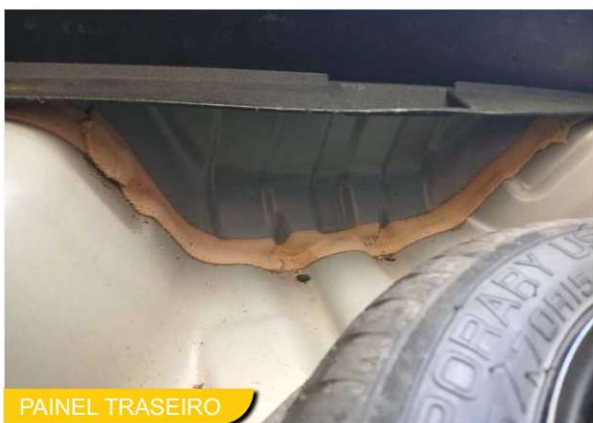
PAINEL TRASEIRO

| 12 - Painel traseiro | ● ORIGINAL |

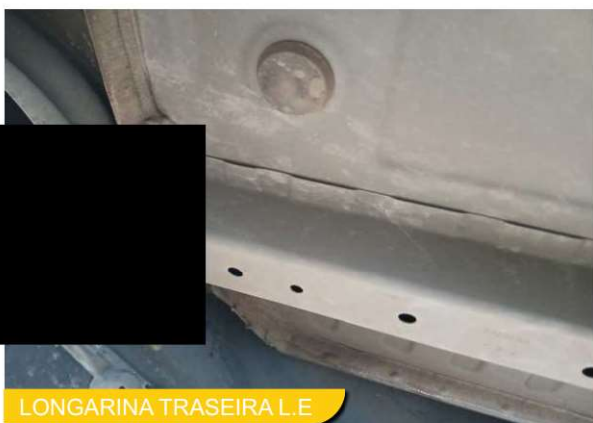
LONGARINA TRASEIRA L.E

| 6 - Longarina traseira esquerda | ● ORIGINAL |

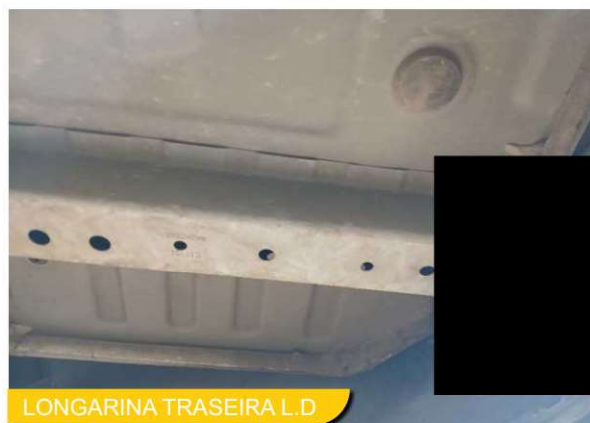
LONGARINA TRASEIRA L.D

| 5 - Longarina traseira direita | ● ORIGINAL |

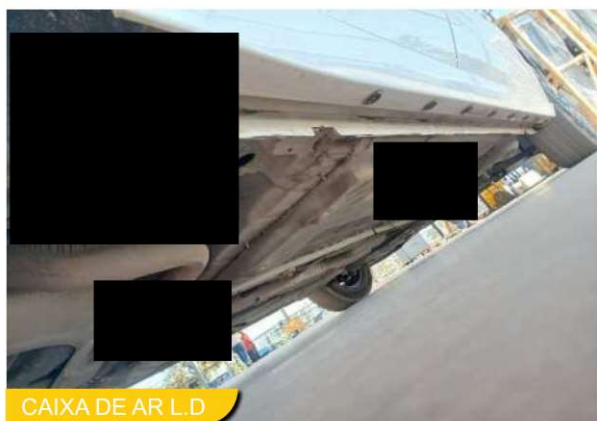
CAIXA DE AR L.D

| 10 - Caixa de Ar Direito | ● ORIGINAL |
