# PS INTEGRA

**07/05/2026**

**TOYOTA HILUX CDSRVA4FD**

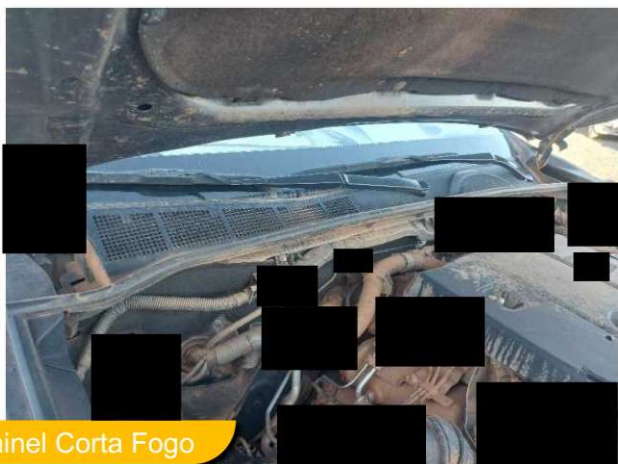
Painel Corta Fogo

**PAINEL CORTA FOGO**

OK

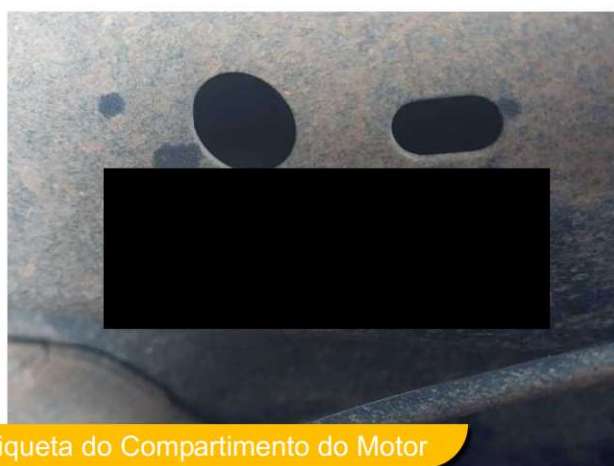
Etiqueta do Compartimento do Motor

**ETIQUETA "ETA" - COMPARTIMENTO DO MOTOR**

ORIGINAL

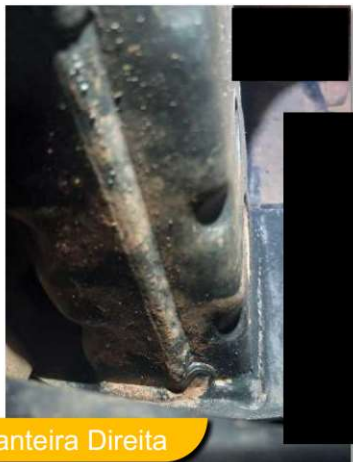
Longarina Dianteira Direita

| 2 - Longarina dianteira direita | ● OK |

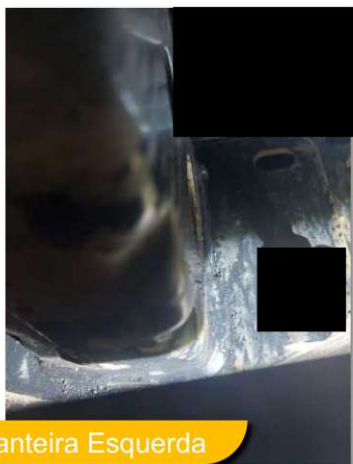
Longarina Dianteira Esquerda

| 3 - Longarina dianteira esquerda | ● OK |

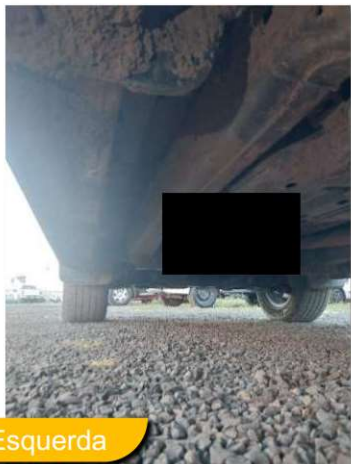
Caixa de Ar Esquerda

| 12 - Caixa de Ar Esquerdo | ● OK |

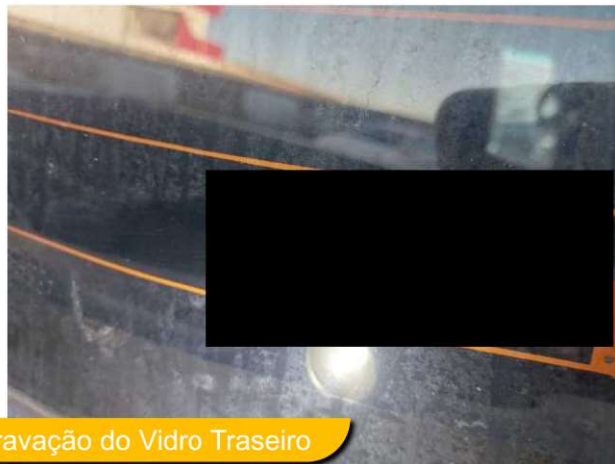
Gravação do Vidro Traseiro

**Gravação vidro traseiro**

ORIGINAL

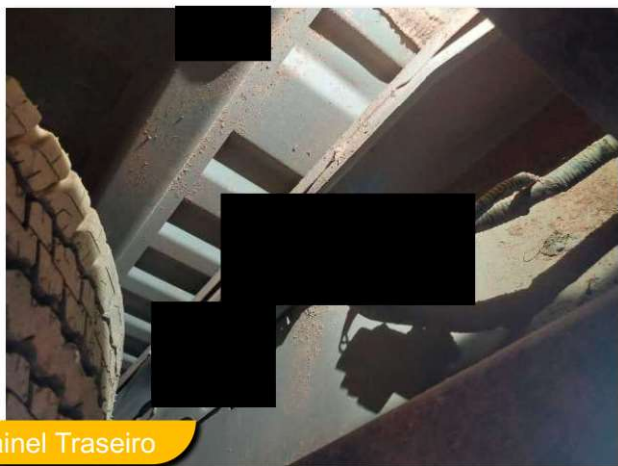
Painel Traseiro

| 11 - PAINEL traseiro | ● OK |

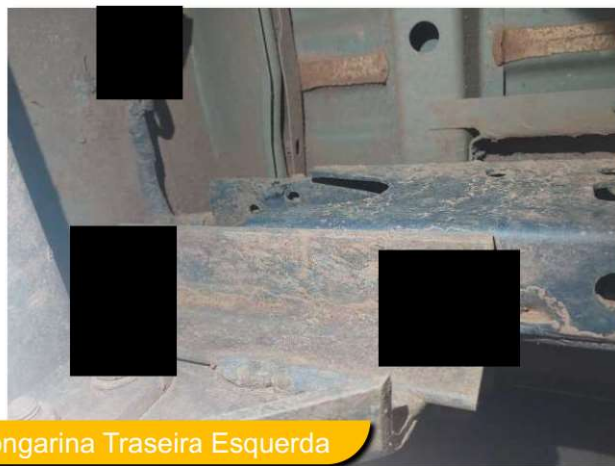
Longarina Traseira Esquerda

| 5 - Longarina traseira esquerda | ● OK |

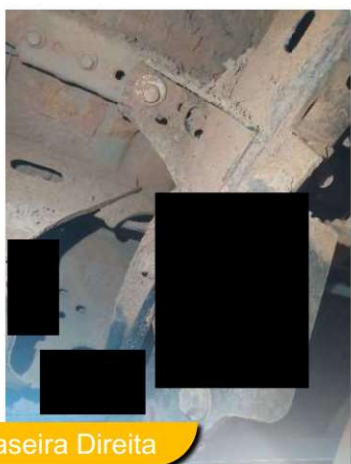
Longarina Traseira Direita

| 4 - Longarina traseira direita | ● OK |

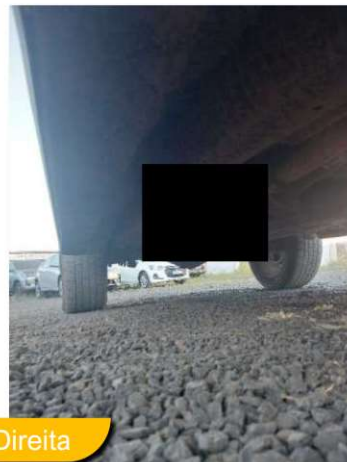
Caixa de Ar Direita

| 9 - Caixa de Ar Direito | ● OK |
