# PS INTEGRA

Cor: **AZUL** Ano de fabricação: **2023** Data da vistoria: **27/05/2026**

Modelo: **TOYOTA RAV4H SXAWD CNT** Combustível: **GAS/ELETR** Km: **57672** Renavam:

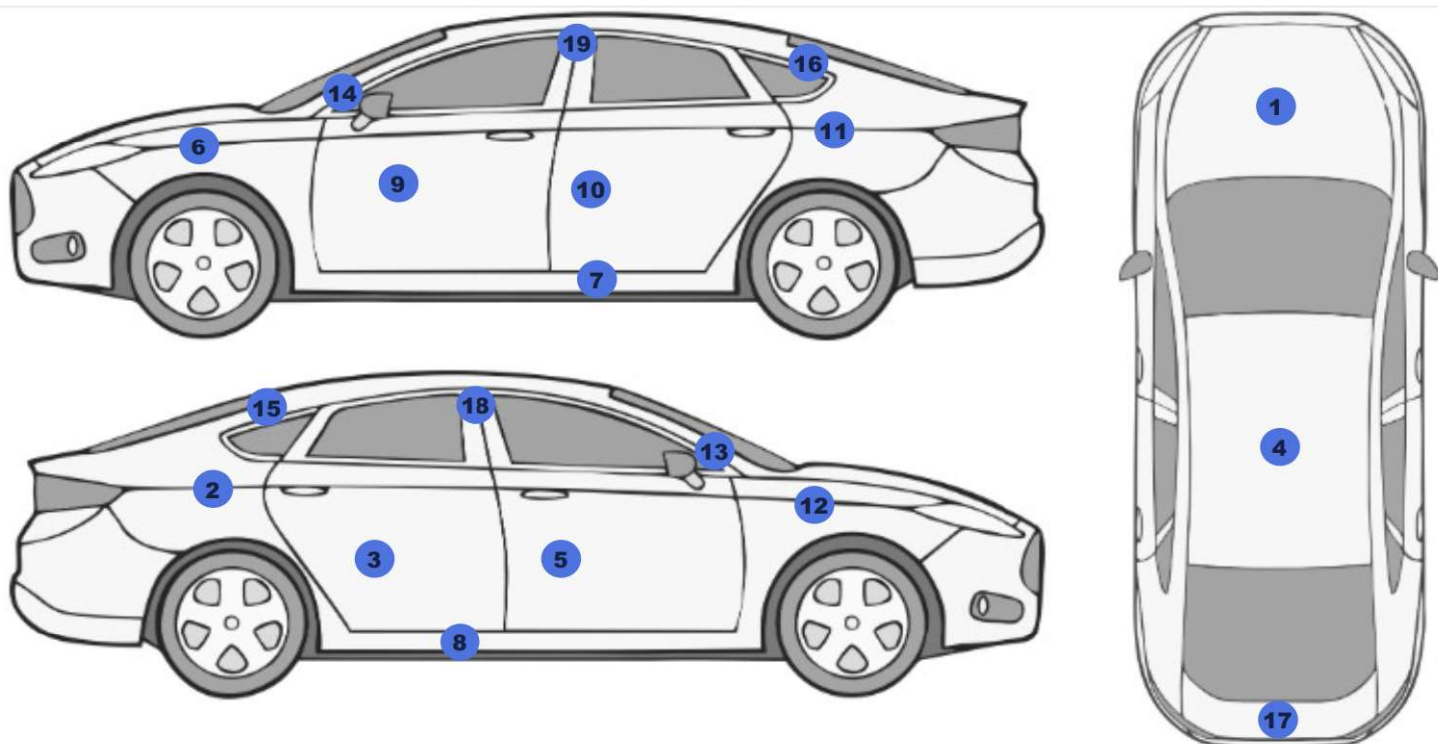
| Peça | Espessura (μ) Mín/Max | Análise | Peça | Espessura (μ) Mín/Max | Análise |
|---|---|---|---|---|---|
| 1 - Capô | | ● | 2 - Lateral Traseira Direita | | ● |
| 3 - Porta Traseira Direita | | ● | 4 - Teto | | ● |
| 5 - Porta Dianteira Direita | | ● | 6 - Paralama Dianteiro Esquerdo | | ● |
| 7 - Caixa De Ar Esquerdo | | ● | 8 - Caixa De Ar Direito | | ● |
| 9 - Porta Dianteira Esquerda | | ● | 10 - Porta Traseira Esquerda | | ● |
| 11 - Lateral Traseira Esquerda | | ● | 12 - Paralama Dianteiro Direito | | ● |
| 13 - Coluna Dianteira Direita | | ● | 14 - Coluna Dianteira Esquerda | | ● |
| 15 - Coluna Traseira Direita | | ● | 16 - Coluna Traseira Esquerda | | ● |
| 17 - Tampa Do Porta Malas | | ● | 18 - Coluna Central Direita | | ● |
| 19 - Coluna Central Esquerda | | ● | | | |

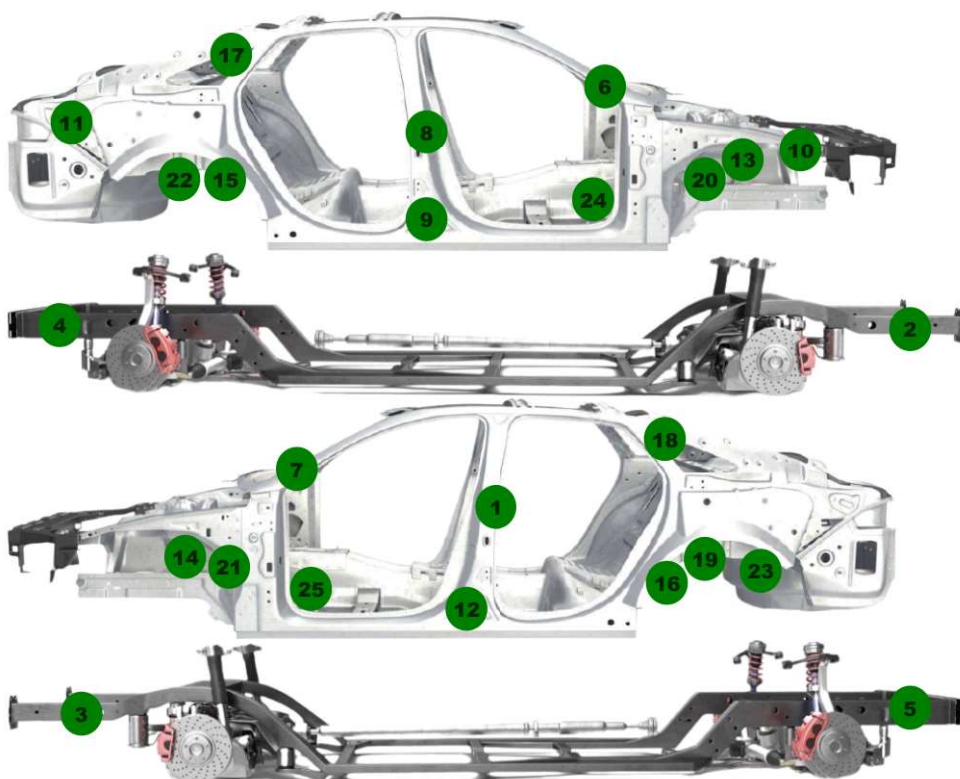
| 1 - Coluna central esquerda | ● OK |
| 3 - Longarina dianteira esquerda | ● OK |
| 5 - Longarina traseira esquerda | ● OK |
| 7 - Coluna Dianteira Esquerda | ● OK |
| 9 - Caixa de Ar Direito | ● OK |
| 11 - PAINEL traseiro | ● OK |
| 13 - Torre de amortecedor diant. Direito | ● OK |
| 15 - Torre de amortecedor tras. Direito | ● 470 - OK |
| 17 - Coluna Traseira Direita | ● OK |
| 19 - Caixa de estepe | ● 425 - OK |
| 21 - Caixa de Roda Dianteira Esquerda | ● 434 - OK |
| 23 - Caixa de Roda Traseira Esquerda | ● 443 - OK |
| 25 - Assoalho Esquerdo | ● 470 - OK |

| 2 - Longarina dianteira direita | ● OK |
| 4 - Longarina traseira direita | ● OK |
| 6 - Coluna Dianteira Direita | ● OK |
| 8 - Coluna central direita | ● OK |
| 10 - PAINEL FRONTAL | ● Ok |
| 12 - Caixa de Ar Esquerdo | ● OK |
| 14 - Torre de amortecedor diant. Esquerdo | ● ok |
| 16 - Torre do amortecedor tras. Esquerdo | ● 461 - OK |
| 18 - Coluna Traseira Esquerda | ● OK |
| 20 - Caixa de Roda Dianteira Direita | ● 417 - OK |
| 22 - Caixa de Roda Traseira Direita | ● 400 - OK |
| 24 - Assoalho Direito | ● 408 - OK |

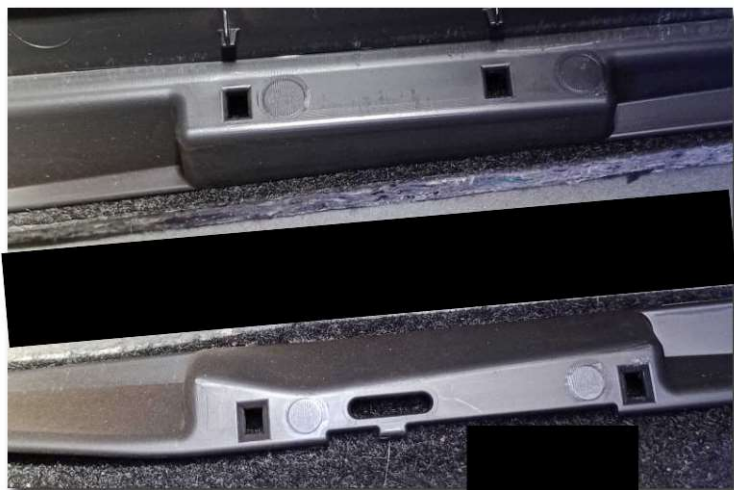
## Condição e Numeração do Chassi

OK

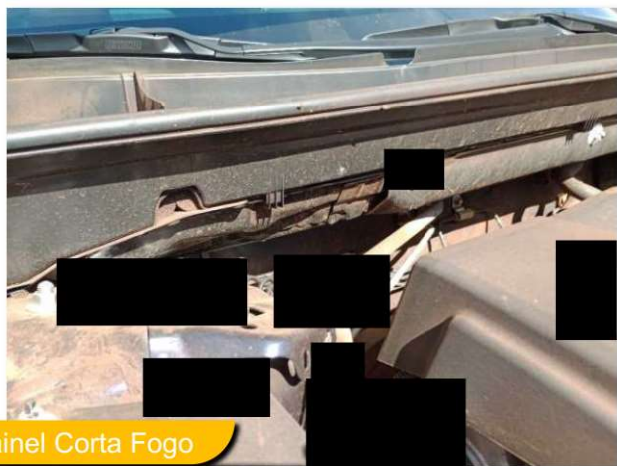
Painel Corta Fogo

OK

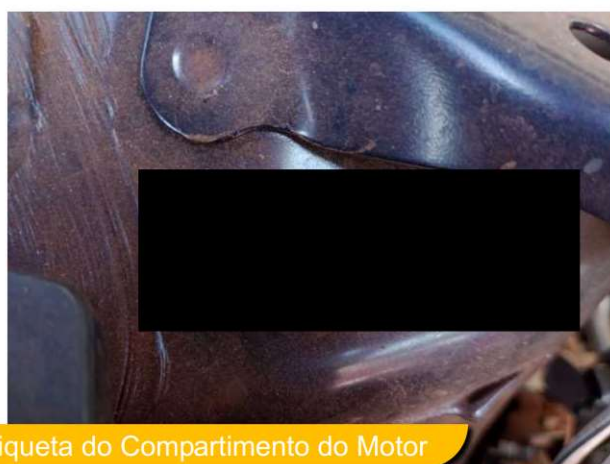
Etiqueta do Compartimento do Motor

ORIGINAL
