# PS INTEGRA

Modelo:  
**RAMPAGE RT GAS**

Ano de fabricação: **2025**  
Data da vistoria: **15/05/2026**

Fabricante:  
**RAM**

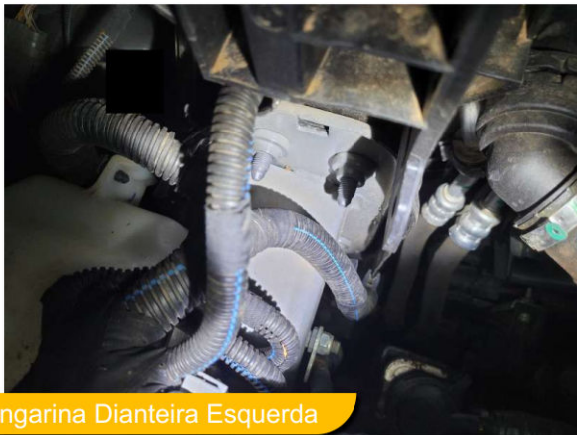
Longarina Dianteira Esquerda

| Peça | Análise | Peça | Análise |
|---|---|---|---|
| 3 - Longarina dianteira esquerda | ● OK | 4 - Longarina traseira direita | ● OK |

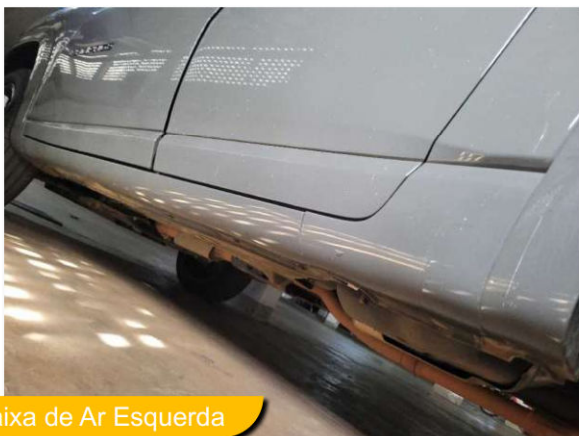
Caixa de Ar Esquerda

| Peça | Análise | Peça | Análise |
|---|---|---|---|
| 11 - PAINEL traseiro | ● OK | 12 - Caixa de Ar Esquerdo | ● OK |

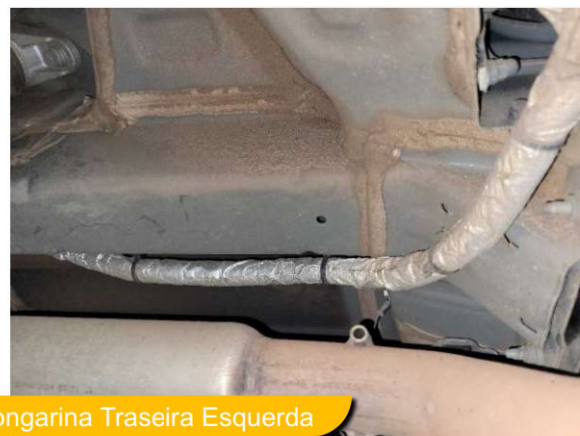
Longarina Traseira Esquerda

| Peça | Análise | Peça | Análise |
|---|---|---|---|
| 5 - Longarina traseira esquerda | ● OK | 6 - Coluna Dianteira Direita | ● OK |

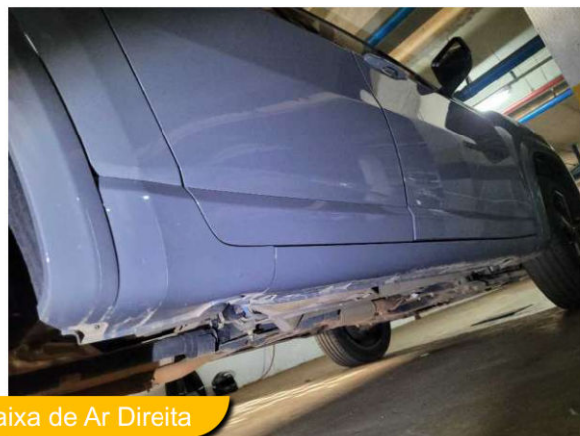
Caixa de Ar Direita

| Peça | Análise | Peça | Análise |
|---|---|---|---|
| 9 - Caixa de Ar Direito | ● OK | 10 - PAINEL FRONTAL | ● Ok |

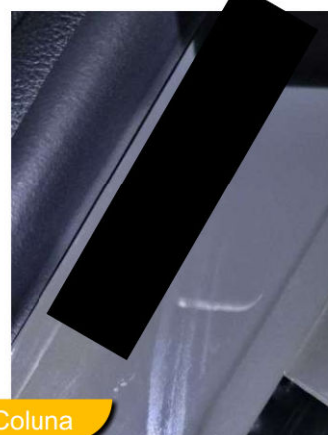
Etiqueta da Coluna

**Etiqueta (eta) coluna lado direito**  
ORIGINAL
