PLACA: [REDACTED]  
MODELO DO VEÍCULO: TAYCAN 4CT

**VISTORIA  
CERTICAR**

APROVADO

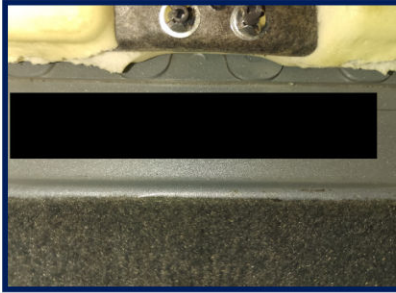
Chassi

NUMERAÇÃO IDENTIFICADORA : DENTRO DOS PADRÕES HABITUAIS DO FABRICANTE  
 CHAPA SUPORTE : REGIÃO ÍNTEGRA

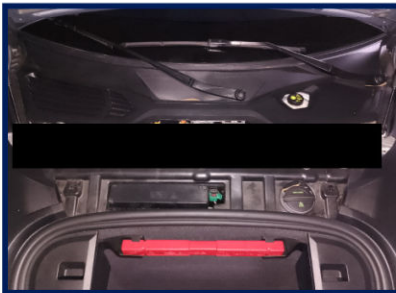
Câmbio

NUMERAÇÃO OBSTRUÍDA (ITEM EXCLUÍDO DO PARECER)

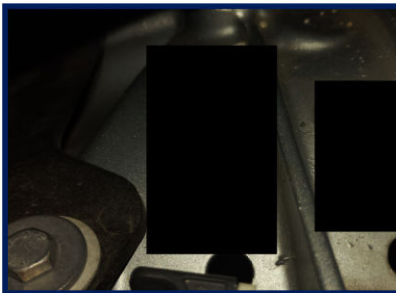
Etiqueta ETA Motor

ETA MOTOR : ETA DENTRO DOS PADRÕES / NUMERAÇÃO COINCIDE COM O CHASSI

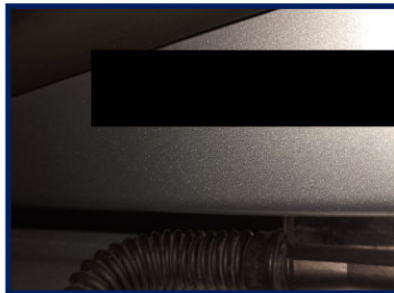
Foto eta coluna

| ETA BATENTE DA PORTA : | ETA DENTRO DOS PADRÕES / NUMERAÇÃO COINCIDE COM O CHASSI |

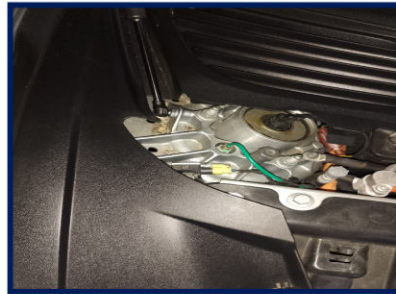
Torre amort diant/direita

| TORRE DO AMORTECEDOR DIANTEI. DIR. : | SEM AVARIAS APARENTES |

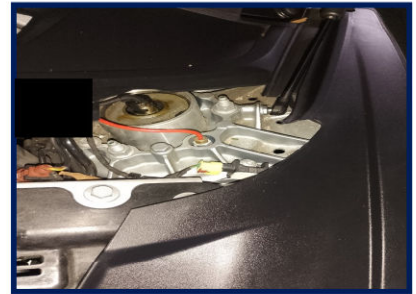
Torre amort diant/esquer

| TORRE DO AMORTECEDOR DIANTEI. ESQ. : | SEM AVARIAS APARENTES |

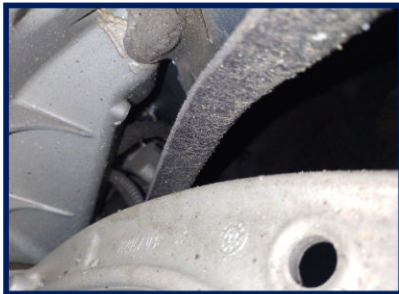
Longarina dianti/direita

| LONGARINA DIANTEI. DIR. : | SEM AVARIAS APARENTES |

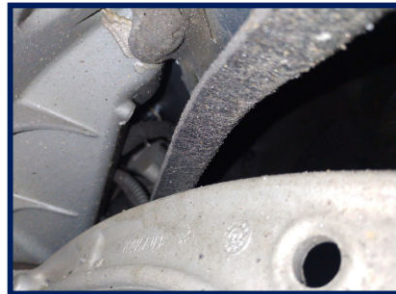
Longarina dianteira/esquerda

| LONGARINA DIANTEI. ESQ. : | SEM AVARIAS APARENTES |

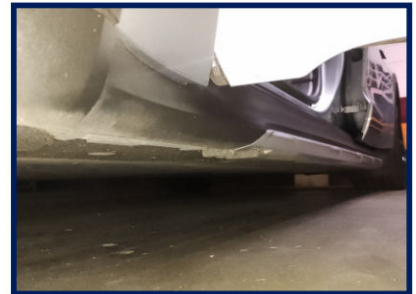
Caixa De Ar Esq

| CAIXA DE AR ESQUERDA . : | SEM AVARIAS APARENTES |

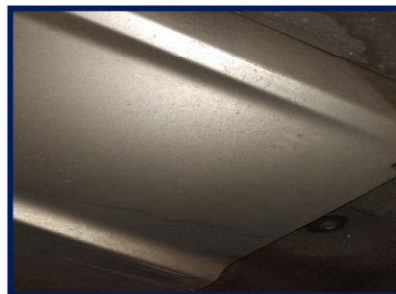
Longarina traseira/esquerda

| LONGARINA TRASEI. ESQ. : | SEM AVARIAS APARENTES |

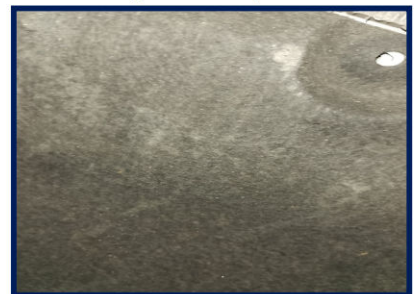
Longarina traseira/direita

| LONGARINA TRASEI. DIR. : | SEM AVARIAS APARENTES |

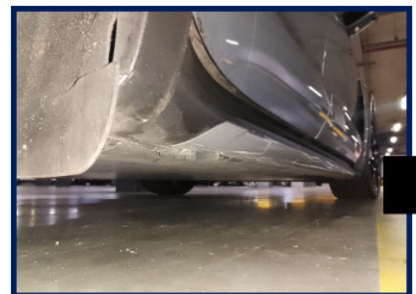
CAIXA DE AR DIR.

| CAIXA DE AR DIREITA . : | SEM AVARIAS APARENTES |

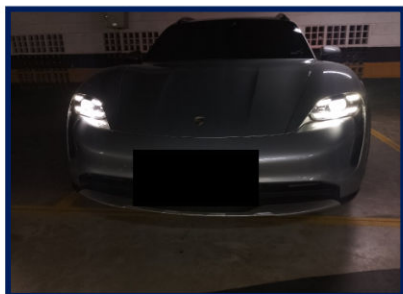
PARACHOQUE DIANT

| 10 - PARA-CHOQUE DIANTEIRO: | PINTURA EM BOAS CONDIÇÕES |

VEÍCULO COM PPF DE PROTECAO NA PARTE DIANTEIRA , CAPO , PARA-CHOQUE, PARALAMAS ESQUERDO E DIREITO

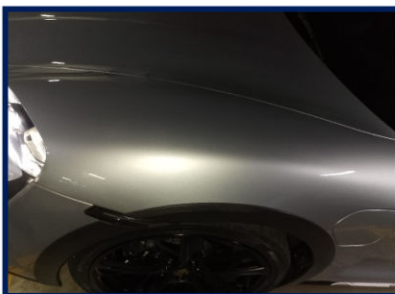
PARALAMA DIANT ESQ

| 11 - PARA-LAMA DIANTEIRO ESQUERDO: | PINTURA EM BOAS CONDIÇÕES |

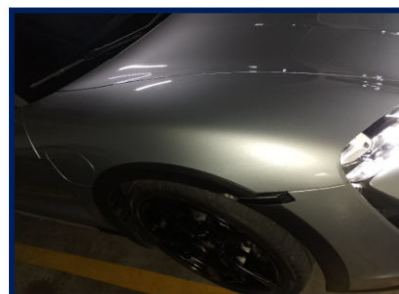
PARALAMA DIANT DIR

| 19 - PARA-LAMA DIANTEIRO DIREITO: | PINTURA EM BOAS CONDIÇÕES |

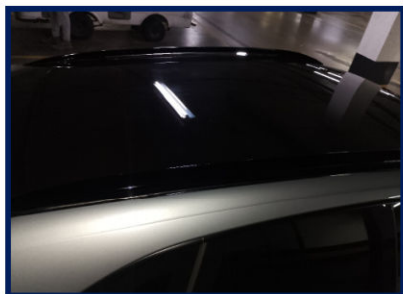
FOLHA DO TETO

| 5 - TETO: | PINTURA EM BOAS CONDIÇÕES |
