## LAUDO DE VISTORIA CAUTELAR

I/M.BENZ C300 AMG LINE

2025/ 2025 - BRANCA - GASOLINA/ELETRICO

APROVADO

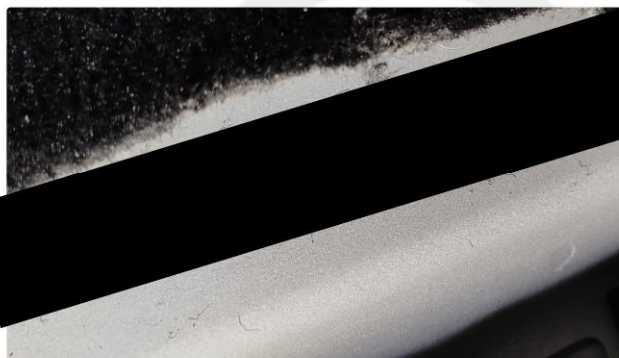
Gravação do Chassi

✓ 018 - Gravação identificadora sem vestígios aparentes de adulteração.

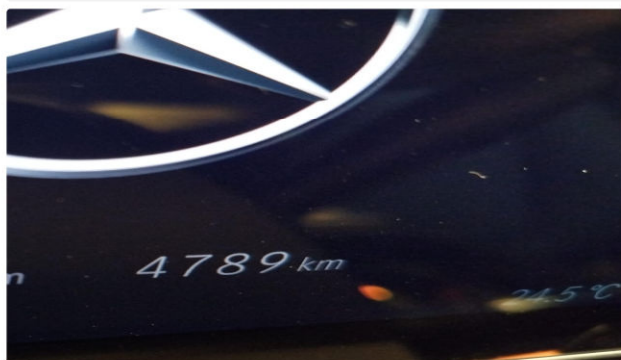
Hodômetro

✓ 249 - Registro fotografado/observado.

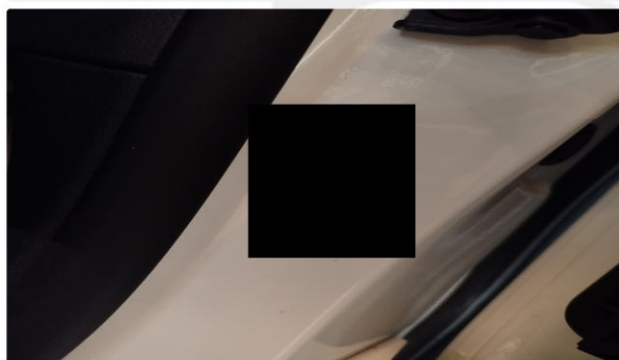
Eta/VIS

✓ 249 - Registro fotografado/observado.
