## SITUAÇÃO GERAL

**APROVADO**

| DATA DE VISTORIA: | 04/09/2026 13:10 |

| MODELO: | VOLVO XC60 T8 POLESTAR |

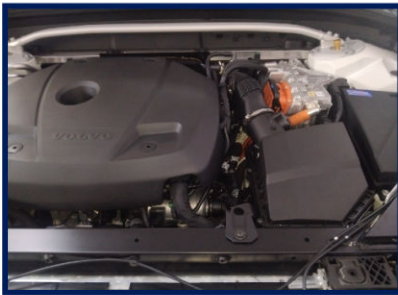
Câmbio

NUMERAÇÃO OBSTRUÍDA (ITEM EXCLUÍDO DO PARECER)  
NÃO POSSUI CADASTRO NA BIN

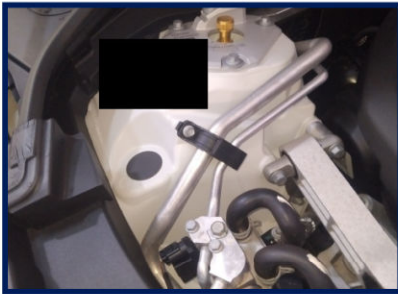
Torre amort diant/direita

| TORRE DO AMORTECEDOR DIANTEI. DIR.: | SEM AVARIAS APARENTES |

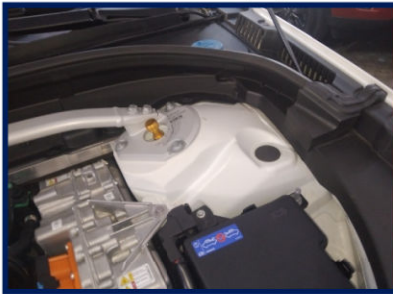
Torre amort diant/esquer

| TORRE DO AMORTECEDOR DIANTEI. ESQ.: | SEM AVARIAS APARENTES |

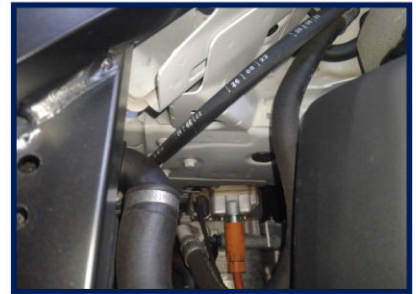
Longarina dianti/direita

| LONGARINA DIANTEI. DIR.: | SEM AVARIAS APARENTES |

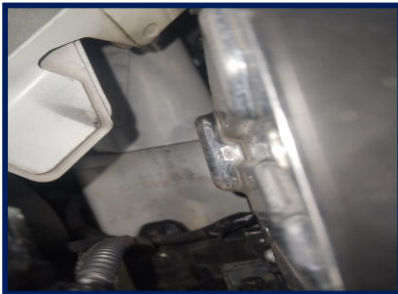
Longarina dianteira/esquerda

| LONGARINA DIANTEI. ESQ.: | SEM AVARIAS APARENTES |

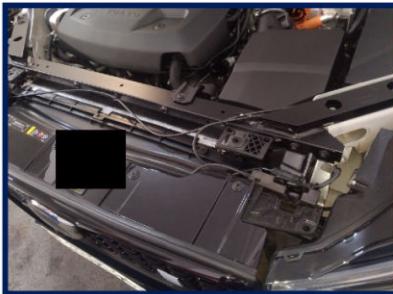
Painel Dianteiro

| PAINEL DIANT. INF./SUP. OU ALMA DO PARACHOQUE: | SEM AVARIAS APARENTES |

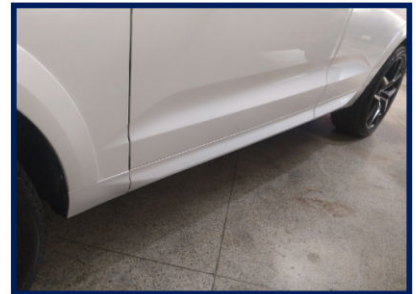
Caixa De Ar Esq

| CAIXA DE AR ESQUERDA.: | SEM AVARIAS APARENTES |

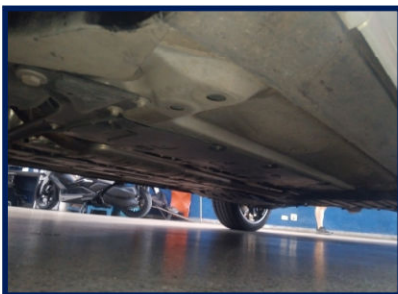
Assoalho Central

| ASSOALHO DO MONOBLOCO (HABITÁCULO, ÁREA VISÍVEL).: | SEM AVARIAS APARENTES (ÁREA VISÍVEL) |

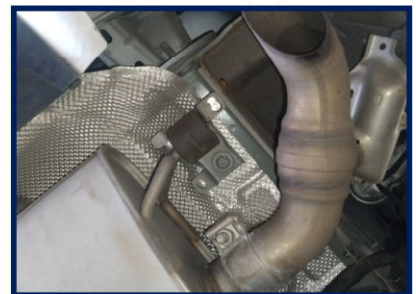
Longarina traseira/esquerda

| LONGARINA TRASEI. ESQ.: | SEM AVARIAS APARENTES |

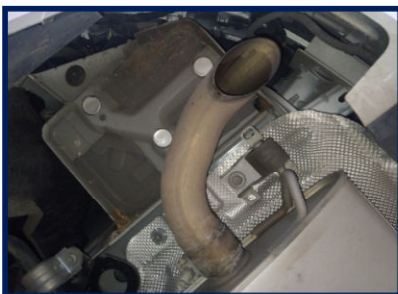
Longarina traseira/direita

| LONGARINA TRASEI. DIR.: | SEM AVARIAS APARENTES |

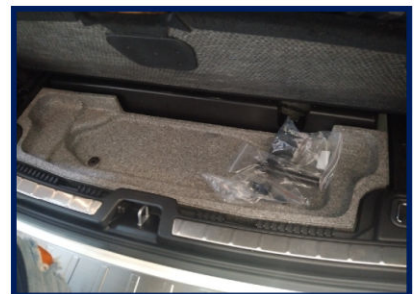
Assoalho Int. Portamalas

| ASSOALHO DO PORTAMALAS / CAÇAMBA.: | SEM AVARIAS APARENTES (ÁREA VISÍVEL) |

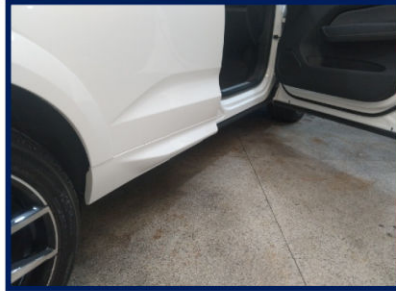
CAIXA DE AR DIR.

| CAIXA DE AR DIREITA.: | SEM AVARIAS APARENTES |
