Identificação do laudo : **28/08/2026 17:03:50 27545**  
Cliente / Responsável : **PARTICULAR - ARUJA**  
Marca / Modelo : **I/PORSCHE MACAN-2021/2021-PRETA-GASOLINA**  
Placa : **[REDACTED]**  
Nº do Chassi no Veículo : **[REDACTED]** Nº do Motor no Veículo : **[REDACTED]**  
Nº do Chassi no Cadastro : **[REDACTED]** Nº do Motor no Cadastro : **[REDACTED]**  
Nº do Chassi no Documento : **[REDACTED]** Nº do Motor no Documento : **[REDACTED]**  
Nº do Carroçaria no Veículo : **INEXISTENTE** Nº da Câmbio no Veículo : **[REDACTED]**  
Nº do Carroçaria na BIN : **INEXISTENTE** Nº da Câmbio na BIN : **[REDACTED]**

**ITENS INSPECIONADOS E COBERTOS NESSA INSPEÇÃO SÃO:**

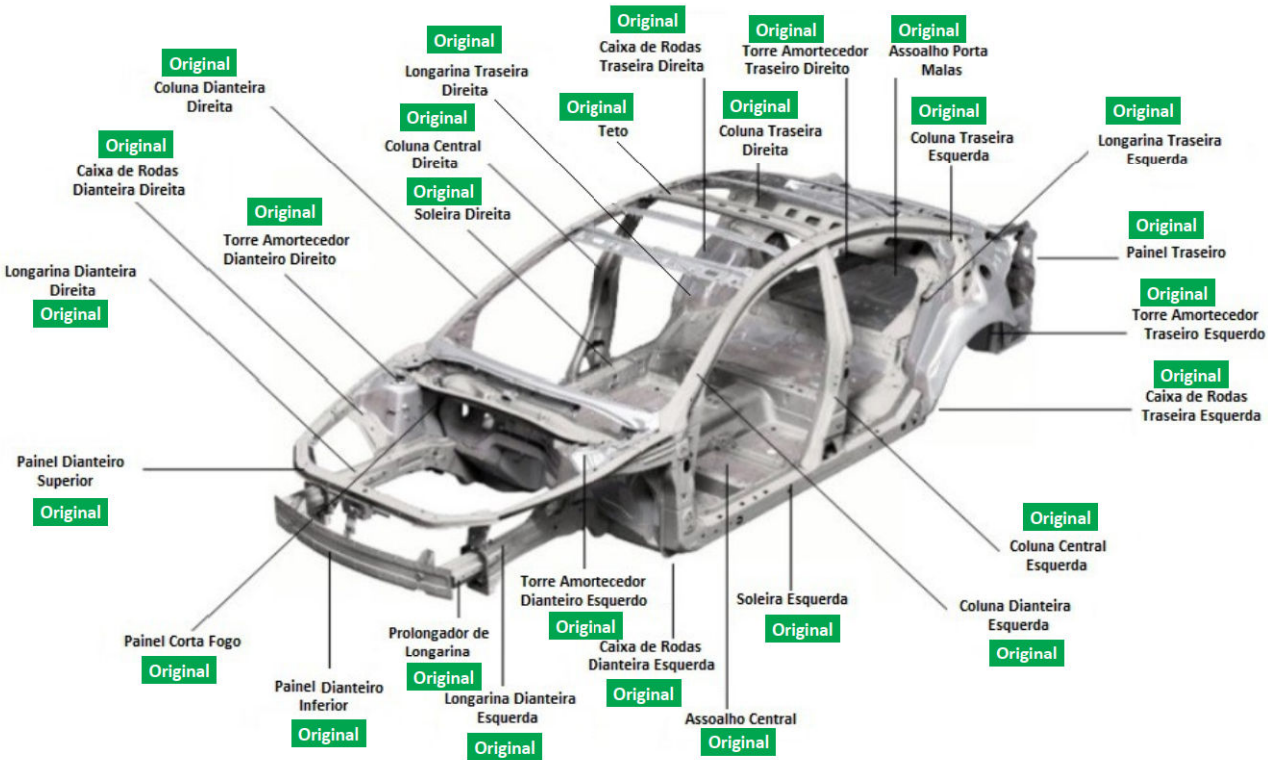
ORIGINALIDADE ESTRUTURAL

90: NÃO IDENTIFICADO AVARIA E/OU REPARO SIGNIFICATIVO NAS PARTES ESTRUTURAIS DO VEÍCULO, CONFORME DEMONSTRADO NA OCASIÃO DA VISTORIA.

VEÍCULO EXAMINADO ENCONTRA-SE COM REPAROS DE FUNILARIA E PINTURA NA PORTA DIANTEIRA DIREITA.

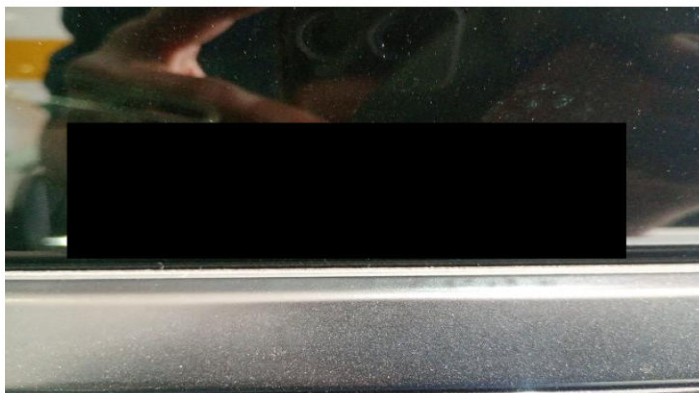
GRAVAÇÃO DOS VIDROS

- 10: DATA DO VIDRO.....: Coincide com o ano/modelo do veículo
- 20: PADRÃO DA GRAVAÇÃO: Coincide com padrão do fabricante
- 30: NUMERAÇÃO .....: Coincide com o sequencial do Chassi / VIS

- 10: DATA DO VIDRO.....: Coincide com o ano/modelo do veículo
- 20: PADRÃO DA GRAVAÇÃO: Coincide com padrão do fabricante

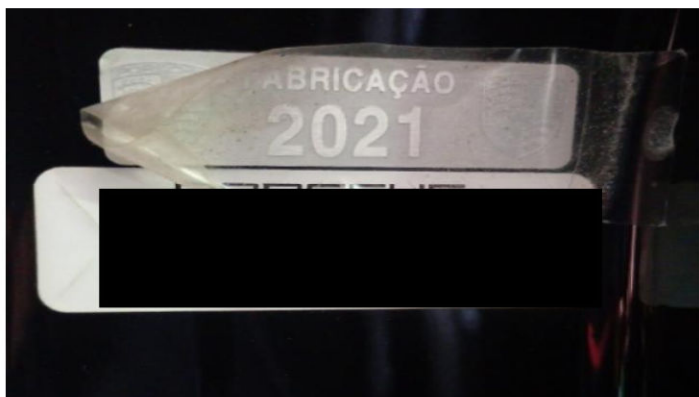
ETIQUETA VIS COLUNA

- 10: ETIQUETA....: Coincide com o padrão do fabricante
- 20: IMPRESSÃO..: Coincide com o padrão do fabricante
- 30: NUMERAÇÃO: Coincide com sequencial do chassi / VIS
- 40: REGIÃO.....: Com característica preservada / Sem vestígio de reparo de funilaria/pintura

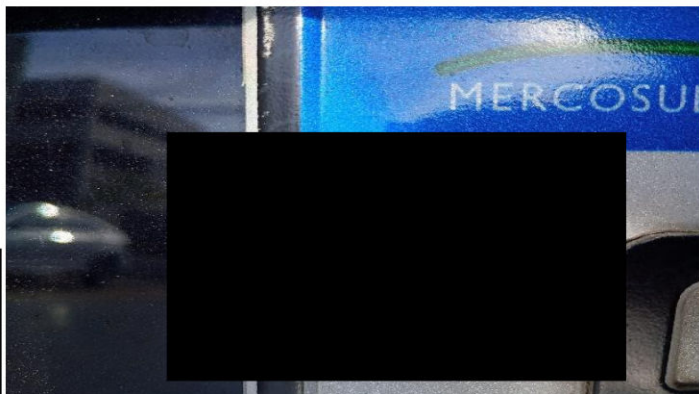
LACRE DA PLACA

- 10: PLACA....: Com característica preservada
- 23: QRCode: Autenticidade confirmada no APP VIO (registro do emplacamento regular)

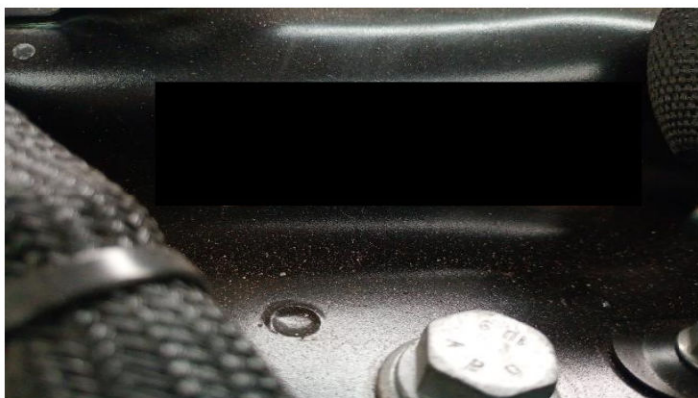
ETIQUETA VIS MOTOR

- 10: ETIQUETA....: Coincide com o padrão do fabricante
- 20: IMPRESSÃO..: Coincide com o padrão do fabricante
- 30: NUMERAÇÃO: Coincide com sequencial do chassi / VIS
- 40: REGIÃO.....: Com característica preservada / Sem vestígio de reparo de funilaria/pintura
