## LAUDO VEICULAR CAUTELAR

Placa: [REDACTED]  
Marca / Modelo: **I/PORSCHE / /BOXSTER**  
Ano Fabricação: **2024**  
Ano Modelo: **2024**  
Cor: **CINZA**  
Combustível: **GASOLINA**  
Cidade: **BALNEARIO CAMBORIU**

Perícia: **21/02/2025 09:26**  
Regional: **IBPA BALNEARIO CAMBORIU**  
Solicitante: [REDACTED]  
Vistoriador: [REDACTED]

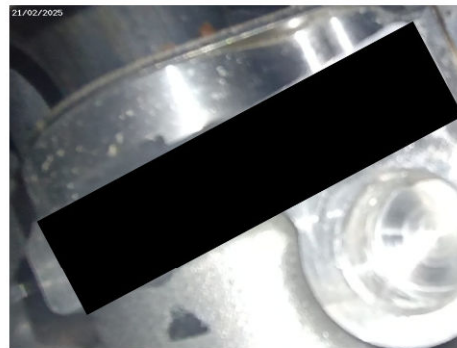
### 2. MOTOR

2.17 - GRAVAÇÃO SEM VESTÍGIOS APARENTES DE ADULTERAÇÃO E DENTRO DOS PADRÕES DO FABRICANTE  
2.24 - NUMERAÇÃO É A MESMA QUE CONSTA REGISTRADA NOS BANCOS DE DADOS DOS ÓRGÃOS COMPETENTES (BIN)
