## LAUDO DE VISTORIA CAUTELAR

I/AUDI/RSQ3 2.5TFSI

2020/ 2021 - BRANCA - GASOLINA

CASTELO MOTORS

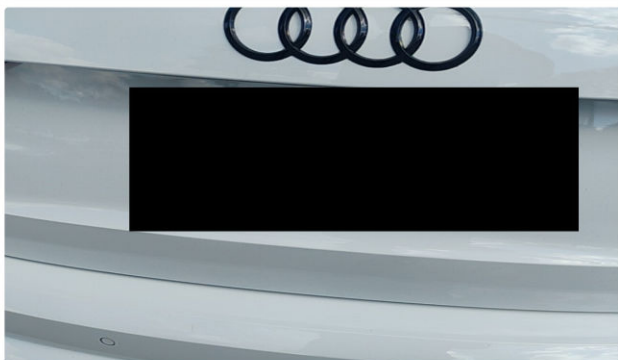
Placas (PIV)

✓ 208 - Sem vestígios de irregularidades.

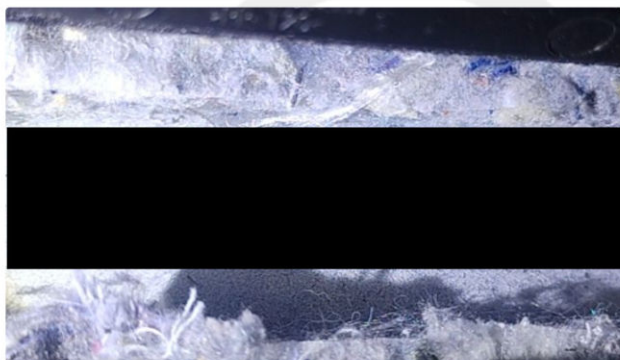
Gravação do Chassi

✓ 018 - Gravação identificadora sem vestígios aparentes de adulteração.

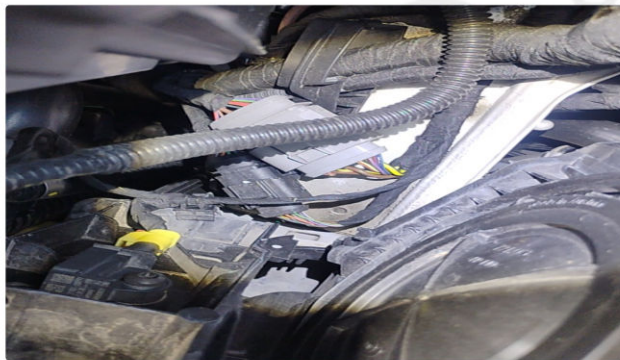
Gravação do Câmbio

✓ - 066.1 Gravação identificadora obstruída/sem acesso

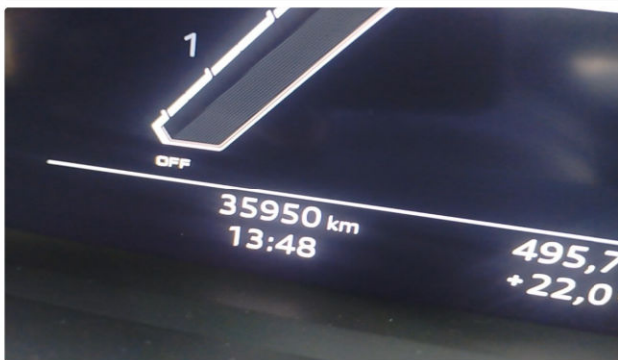
Hodômetro

✓ 249 - Registro fotografado/observado.

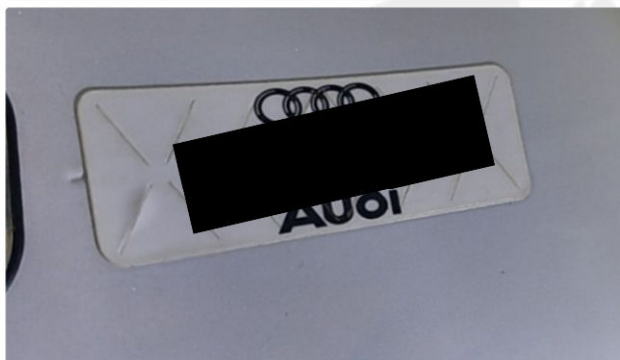
Eta/VIS

✓ 249 - Registro fotografado/observado.

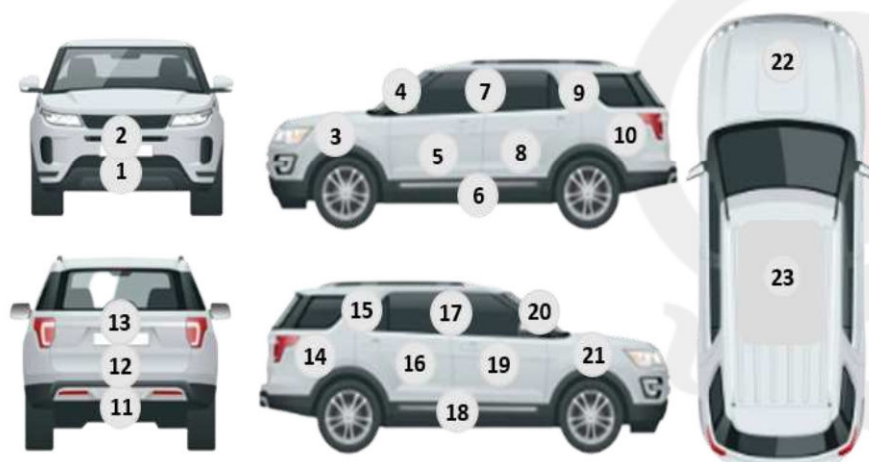
AVALIAÇÃO DE PINTURA

| | 3 - Para lama dianteiro esquerdo | Impedido de análise |
| | 21 - Para lama dianteiro direito | Impedido de análise |
| | 22 - Capô/tampa do compartimento do motor | Impedido de análise |
