## SITUAÇÃO GERAL

**APROVADO**

| UNIDADE: | VILA PRUDENTE |

| MODELO: | VOLVO XC90 T6 MOMENTUM |

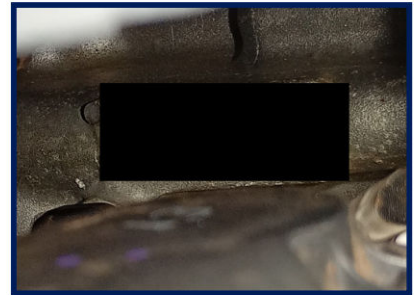
Motor

DENTRO DOS PADRÕES HABITUAIS DO FABRICANTE

É A MESMA QUE CONSTA NA BIN OU CRLV

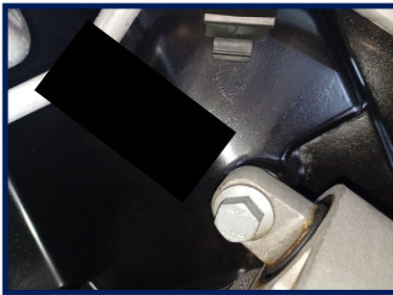
Etiqueta ETA Motor

ETA DENTRO DOS PADRÕES / NUMERAÇÃO COINCIDE COM O CHASSI

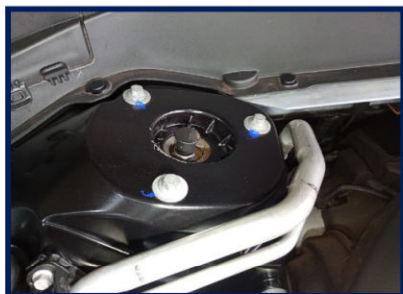
Torre amort diant/direita

| TORRE DO AMORTECEDOR DIANTEI. DIR. : | SEM AVARIAS APARENTES |

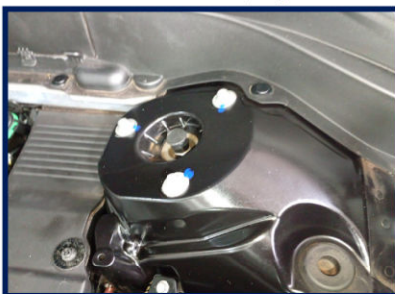
Torre amort diant/esquer

| TORRE DO AMORTECEDOR DIANTEI. ESQ. : | SEM AVARIAS APARENTES |

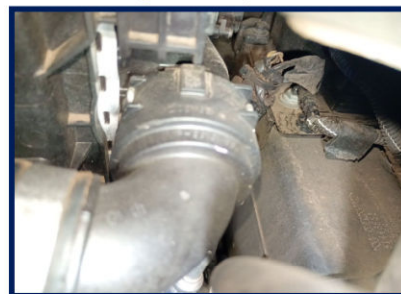
Longarina dianti/direita

| LONGARINA DIANTEI. DIR. : | SEM AVARIAS APARENTES |

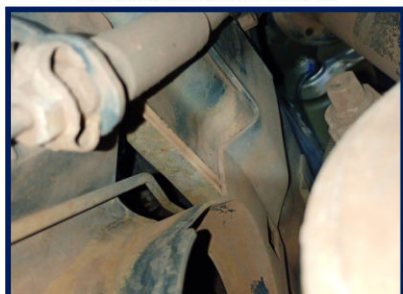
Longarina dianteira/esquerda

| LONGARINA DIANTEI. ESQ. : | SEM AVARIAS APARENTES |

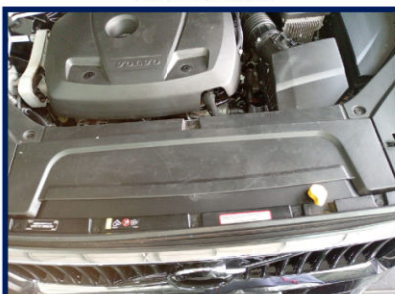
Painel Dianteiro

| PAINEL DIANT. INF./SUP. OU ALMA DO PARACHOQUE: | SEM AVARIAS APARENTES |

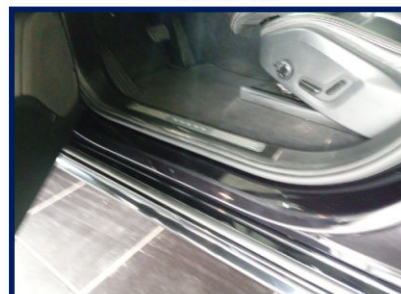
Caixa De Ar Esq

| CAIXA DE AR ESQUERDA . : | SEM AVARIAS APARENTES |

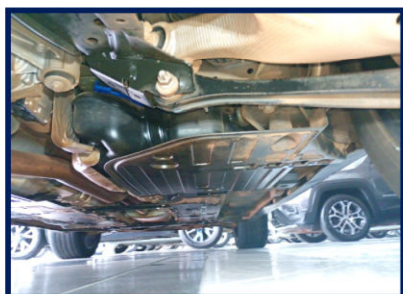
Assoalho Central

| ASSOALHO DO MONOBLOCO (HABITÁCULO, ÁREA VISÍVEL) . : | SEM AVARIAS APARENTES (ÁREA VISÍVEL) |

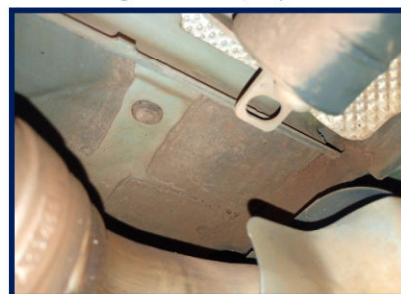
Longarina traseira/esquerda

| LONGARINA TRASEI. ESQ. : | SEM AVARIAS APARENTES |

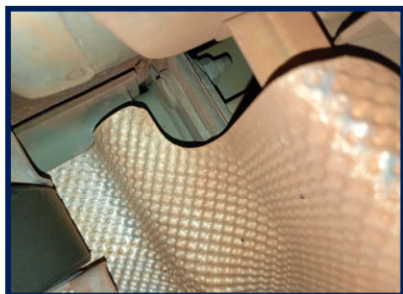
Longarina traseira/direita

| LONGARINA TRASEI. DIR. : | SEM AVARIAS APARENTES |

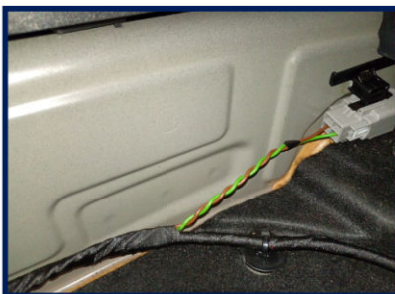
Junção Assoalho/Painel Tras

| PAINEL TRASEIRO . : | SEM AVARIAS APARENTES |

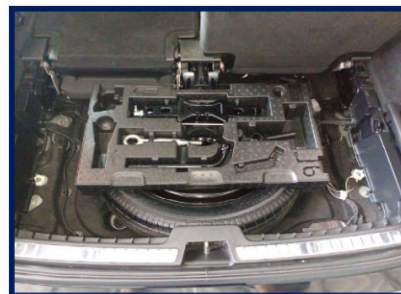
Assoalho Int. Portamalas

| ASSOALHO DO PORTAMALAS / CAÇAMBA . : | SEM AVARIAS APARENTES (ÁREA VISÍVEL) |

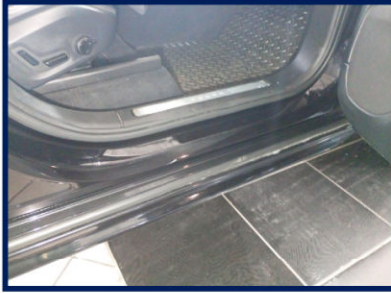
CAIXA DE AR DIR.

| CAIXA DE AR DIREITA . : | SEM AVARIAS APARENTES |
