**APROVADO**

## APRESENTAÇÃO

## DADOS GERAIS

| MODELO: | AUDI Q5 2.0 TFSI |

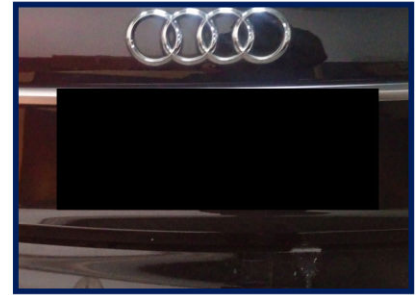
Placa

PLACA DENTROS DOS PADRÕES

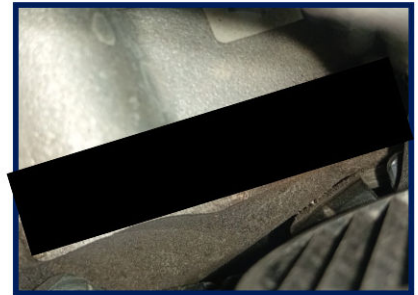
Motor

DENTRO DOS PADRÕES HABITUAIS DO FABRICANTE

É A MESMA QUE CONSTA NA BIN OU CRLV

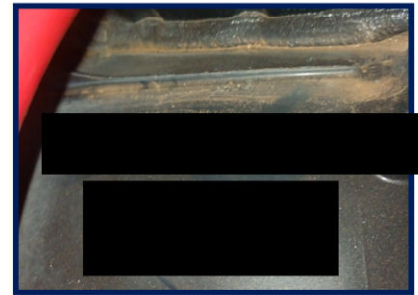
Chassi

DENTRO DOS PADRÕES HABITUAIS DO FABRICANTE

REGIÃO ÍNTEGRA

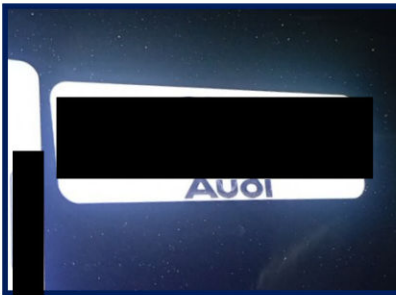
Foto eta coluna

ETA DENTRO DOS PADRÕES / NUMERAÇÃO COINCIDE COM O CHASSI

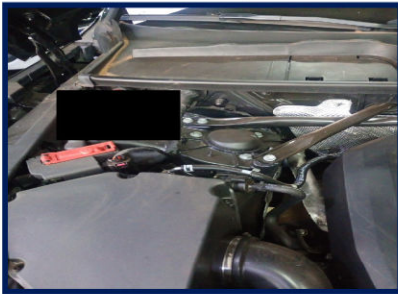
Torre amort diant/direita

| TORRE DO AMORTECEDOR DIANTEI. DIR. : | SEM AVARIAS APARENTES |

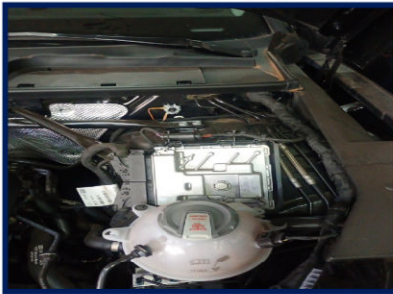
Torre amort diant/esquer

| TORRE DO AMORTECEDOR DIANTEI. ESQ. : | SEM AVARIAS APARENTES |

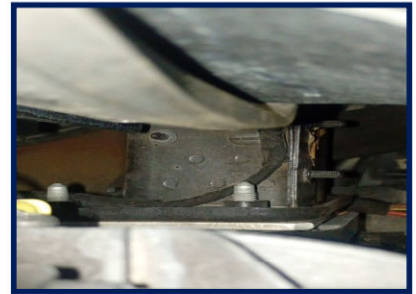
Longarina dianti/direita

| LONGARINA DIANTEI. DIR. : | SEM AVARIAS APARENTES |

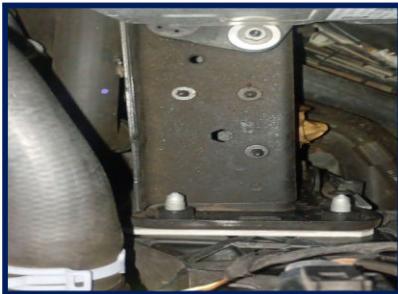
Longarina dianteira/esquerda

| LONGARINA DIANTEI. ESQ. : | SEM AVARIAS APARENTES |

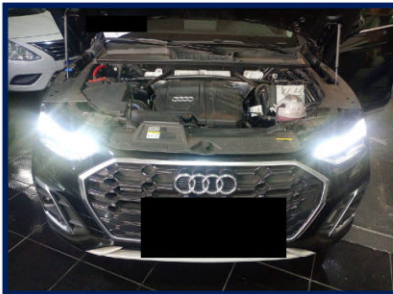
Painel Dianteiro

| PAINEL DIANT. INF./SUP. OU ALMA DO PARACHOQUE: | SEM AVARIAS APARENTES |

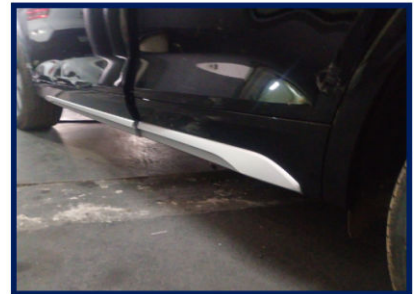
Caixa De Ar Esq

| CAIXA DE AR ESQUERDA . : | SEM AVARIAS APARENTES |

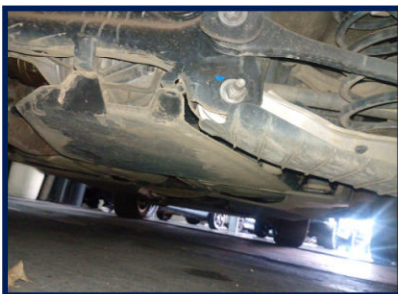
Assoalho Central

| ASSOALHO DO MONOBLOCO (HABITÁCULO, ÁREA VISÍVEL) . : | SEM AVARIAS APARENTES (ÁREA VISÍVEL) |

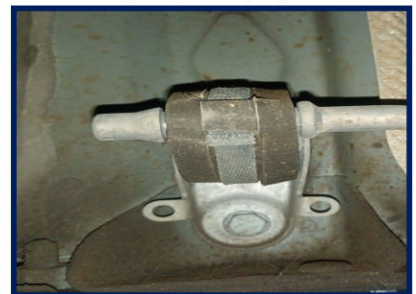
Longarina traseira/esquerda

| LONGARINA TRASEI. ESQ. : | SEM AVARIAS APARENTES |

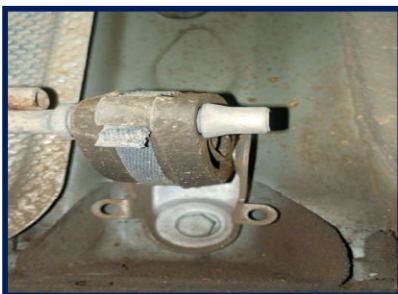
Longarina traseira/direita

| LONGARINA TRASEI. DIR. : | SEM AVARIAS APARENTES |

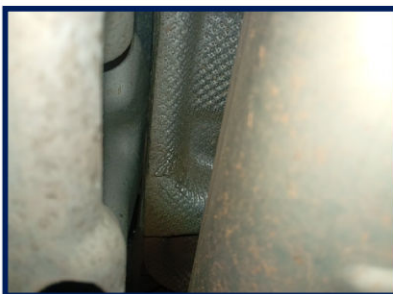
Junção Assoalho/Painel Tras

| PAINEL TRASEIRO . : | SEM AVARIAS APARENTES |

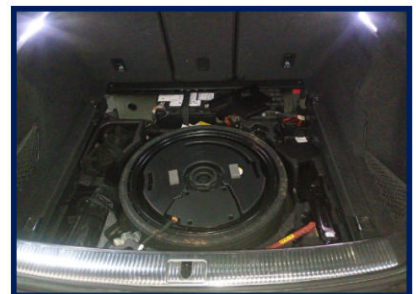
Assoalho Int. Portamalas

| ASSOALHO DO PORTAMALAS / CAÇAMBA . : | SEM AVARIAS APARENTES (ÁREA VISÍVEL) |

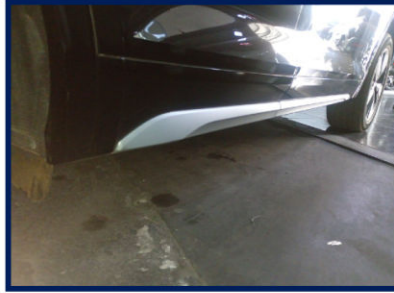
CAIXA DE AR DIR.

| CAIXA DE AR DIREITA . : | SEM AVARIAS APARENTES |
