### DADOS GERAIS

CONCESSIONÁRIA  
Parvi

09/07/2026 15:13

| AUDI | Q3 2.0 TFSI | - | - |

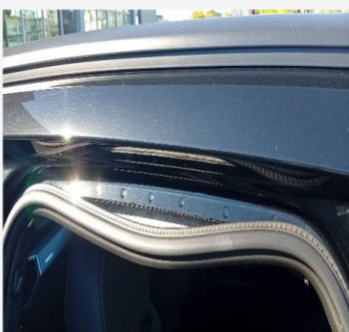
LAT ESQUERDA(BOR. ABAIXADA)

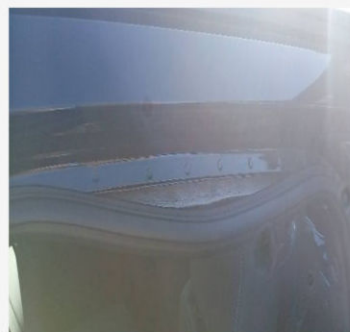
LAT DIREITA(BOR. ABAIXADA)

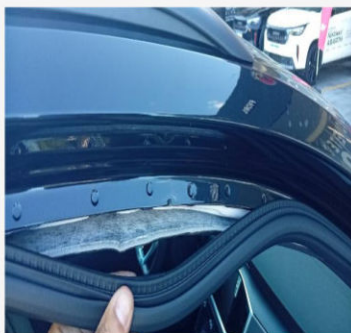
Borracha baixa carona
