PLA [REDACTED]  
MODELO DO VEÍCULO: PORSCHE 911 CAR GTS CA

**VISTORIA  
CERTICAR**

| NO. LAUDO: | [REDACTED] |
| DATA DE VISTORIA: | 28/08/2026 12:48 |

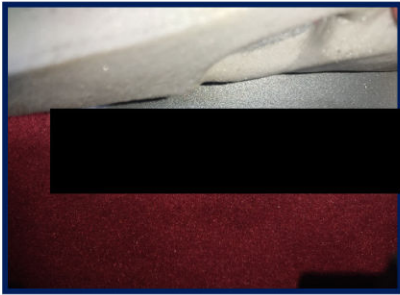
Chassi

NUMERAÇÃO IDENTIFICADORA : DENTRO DOS PADRÕES HABITUAIS DO FABRICANTE

CHAPA SUPORTE : REGIÃO ÍNTEGRA

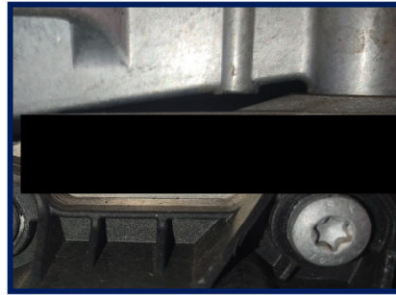
Motor

DENTRO DOS PADRÕES HABITUAIS DO FABRICANTE

É A MESMA QUE CONSTA NA BIN OU CRLV

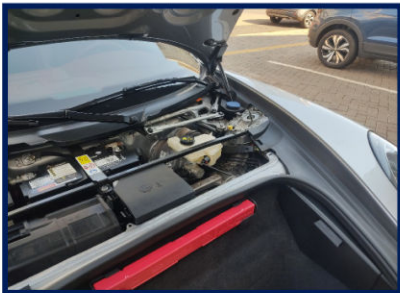
Câmbio

NUMERAÇÃO OBSTRUÍDA (ITEM EXCLUÍDO DO PARECER)

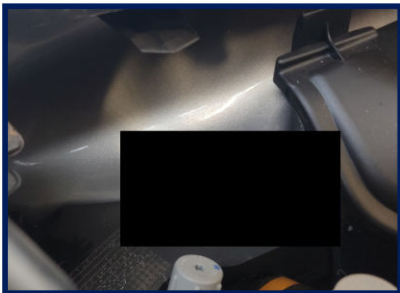
Etiqueta ETA Motor

ETA MOTOR : ETA DENTRO DOS PADRÕES / NUMERAÇÃO COINCIDE COM O CHASSI

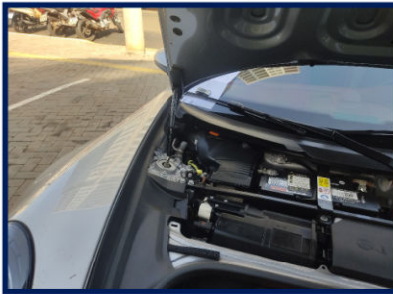
Torre amort diant/direita

| TORRE DO AMORTECEDOR DIANTEI. DIR. : | SEM AVARIAS APARENTES |

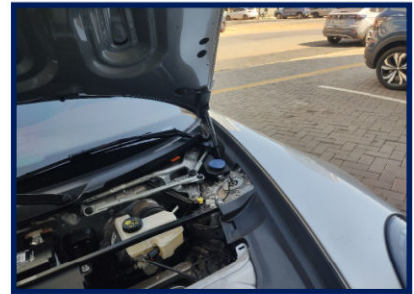
Torre amort diant/esquer

| TORRE DO AMORTECEDOR DIANTEI. ESQ. : | SEM AVARIAS APARENTES |

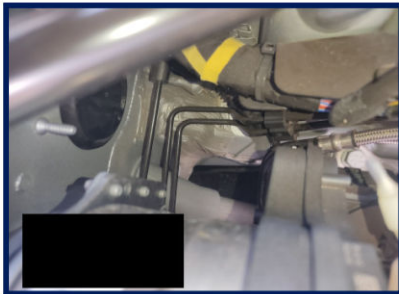
Longarina dianti/direita

| LONGARINA DIANTEI. DIR. : | SEM AVARIAS APARENTES |

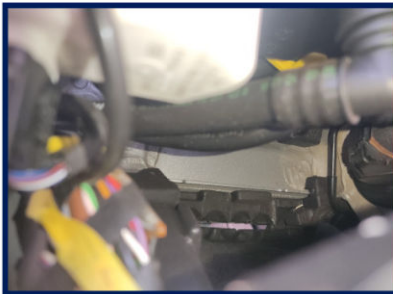
Longarina dianteira/esquerda

| LONGARINA DIANTEI. ESQ. : | SEM AVARIAS APARENTES |

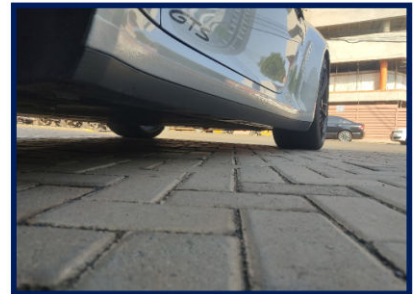
Caixa De Ar Esq

| CAIXA DE AR ESQUERDA . : | REPARADO |

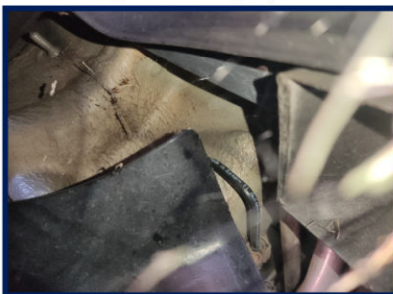
Longarina traseira/esquerda

| LONGARINA TRASEI. ESQ. : | SEM AVARIAS APARENTES |

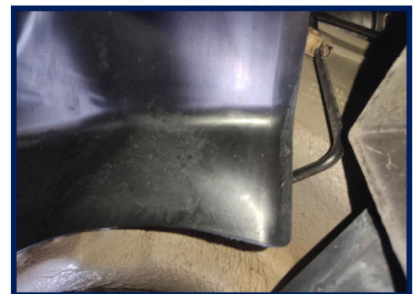
Longarina traseira/direita

| LONGARINA TRASEI. DIR. : | SEM AVARIAS APARENTES |

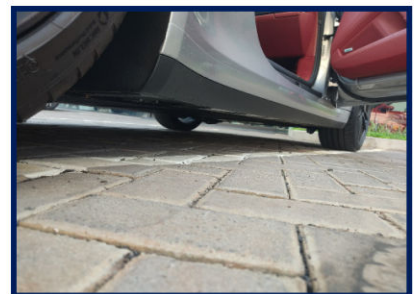
CAIXA DE AR DIR.

| CAIXA DE AR DIREITA . : | SEM AVARIAS APARENTES |
