## APRESENTAÇÃO

| UNIDADE: | SÃO JOSÉ DO RIO PRETO 2 |
| PRESTADOR DE SERVIÇO: | SCANNER CAR FOUR LAUDOS E VISTORIAS LTDA- ME |

| MODELO: | I/M.BENZ CLA180 |

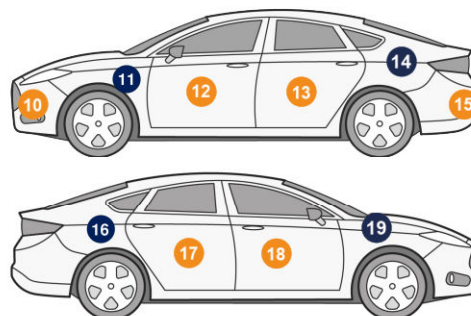
## PINTURA

| 5 - TETO: | PEQUENO AMASSADO, RISCADO OU RALADO (ATÉ 5CM) |

| 10 - PARA-CHOQUE DIANTEIRO: | PEQUENO AMASSADO, RISCADO OU RALADO (ATÉ 5CM) |
| 12 - PORTA DIANTEIRA ESQUERDA: | PEQUENO AMASSADO, RISCADO OU RALADO (ATÉ 5CM) |
| 13 - PORTA TRASEIRA ESQUERDA: | PEQUENO AMASSADO, RISCADO OU RALADO (ATÉ 5CM) |
| 15 - PARA-CHOQUE TRASEIRO: | PEQUENO AMASSADO, RISCADO OU RALADO (ATÉ 5CM) |

| 17 - PORTA TRASEIRA DIREITA: | PEQUENO AMASSADO, RISCADO OU RALADO (ATÉ 5CM) |
| 18 - PORTA DIANTEIRA DIREITA: | PEQUENO AMASSADO, RISCADO OU RALADO (ATÉ 5CM) |

VEÍCULO SUJO IMPOSSIBILITANDO DE MELHOR ANÁLISE

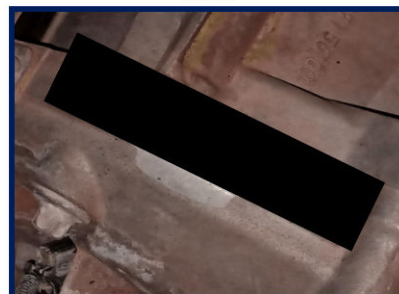
Motor

DENTRO DOS PADRÕES HABITUAIS DO FABRICANTE  
É A MESMA QUE CONSTA NA BIN OU CRLV

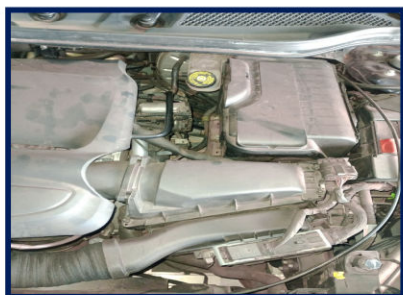
Câmbio

NÃO INFORMADO  
NUMERAÇÃO OBSTRUÍDA

NUMERAÇÃO OBSTRUÍDA (ITEM EXCLUÍDO DO PARECER)  
NÃO POSSUI CADASTRO NA BIN

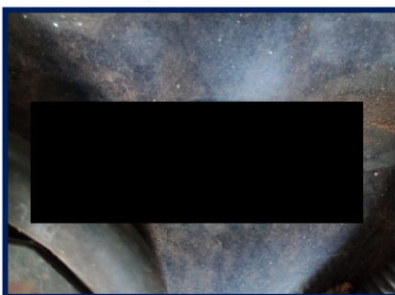
Etiqueta ETA Motor

ETA DENTRO DOS PADRÕES / NUMERAÇÃO COINCIDE COM O CHASSI

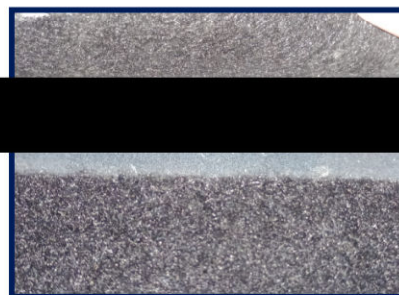
Chassi

DENTRO DOS PADRÕES HABITUAIS DO FABRICANTE  
REGIÃO ÍNTEGRA

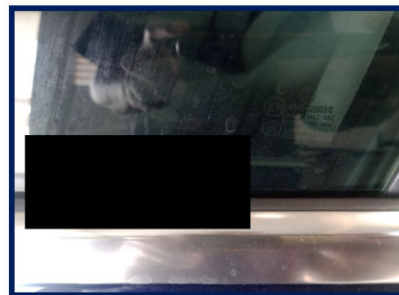
Gravação do vidro

GRAVAÇÃO ORIGINAL / COINCIDE COM O CHASSI

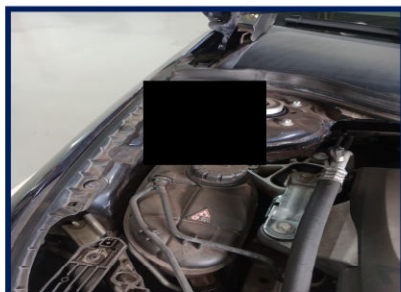
Torre amort diant/direita

SEM AVARIAS APARENTES

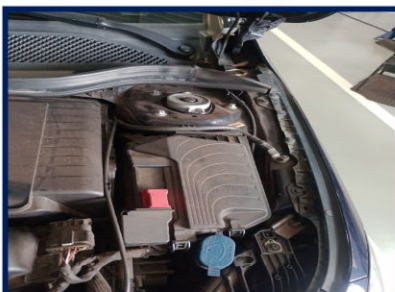
Torre amort diant/esquer

SEM AVARIAS APARENTES

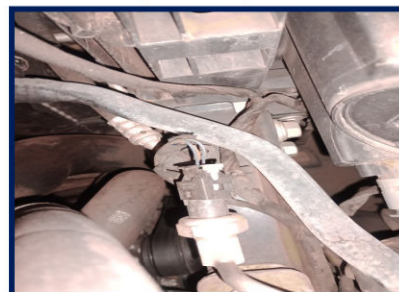
Longarina dianti/direita

SEM AVARIAS APARENTES

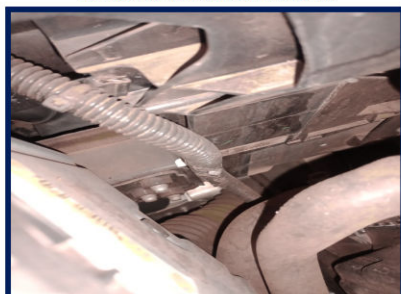
Longarina dianteira/esquerda

SEM AVARIAS APARENTES

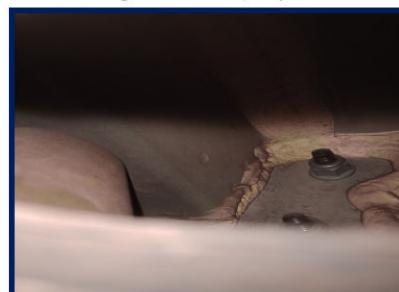
Longarina traseira/esquerda

SEM AVARIAS APARENTES

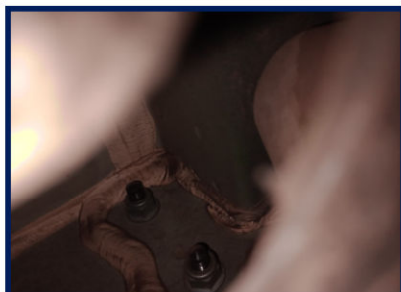
Longarina traseira/direita

SEM AVARIAS APARENTES
