VISTORIA CAUTELAR :

Marca: TOYOTA Modelo: YARIS HA XL13LIVE  
Ano Fab. / Modelo: 2019 / 2020 Cor: BRANCA  
Placa: [REDACTED] Município: SAO JOSE DO RIO PRETO-SP  
Combustível: ALCOOL/GASOLINA KM: 117.537

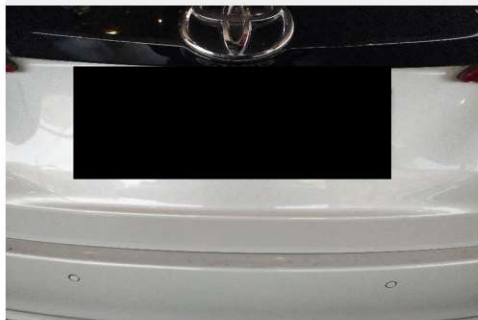
PLACA TRASEIRA

✓ 720 - PLACA E TARJETA EM CONFORMIDADE

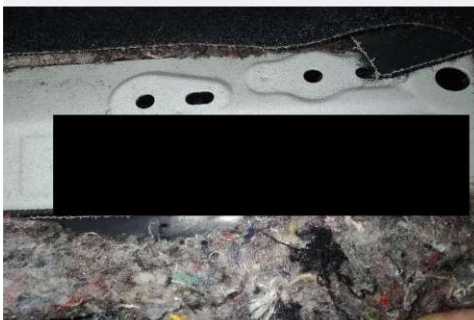
CHASSI

✓ 100 - DENTRO DOS PADRÕES DO FABRICANTE

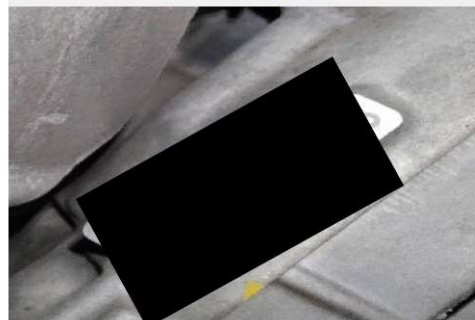
MOTOR

✓ 200 - DENTRO DOS PADRÕES DO FABRICANTE

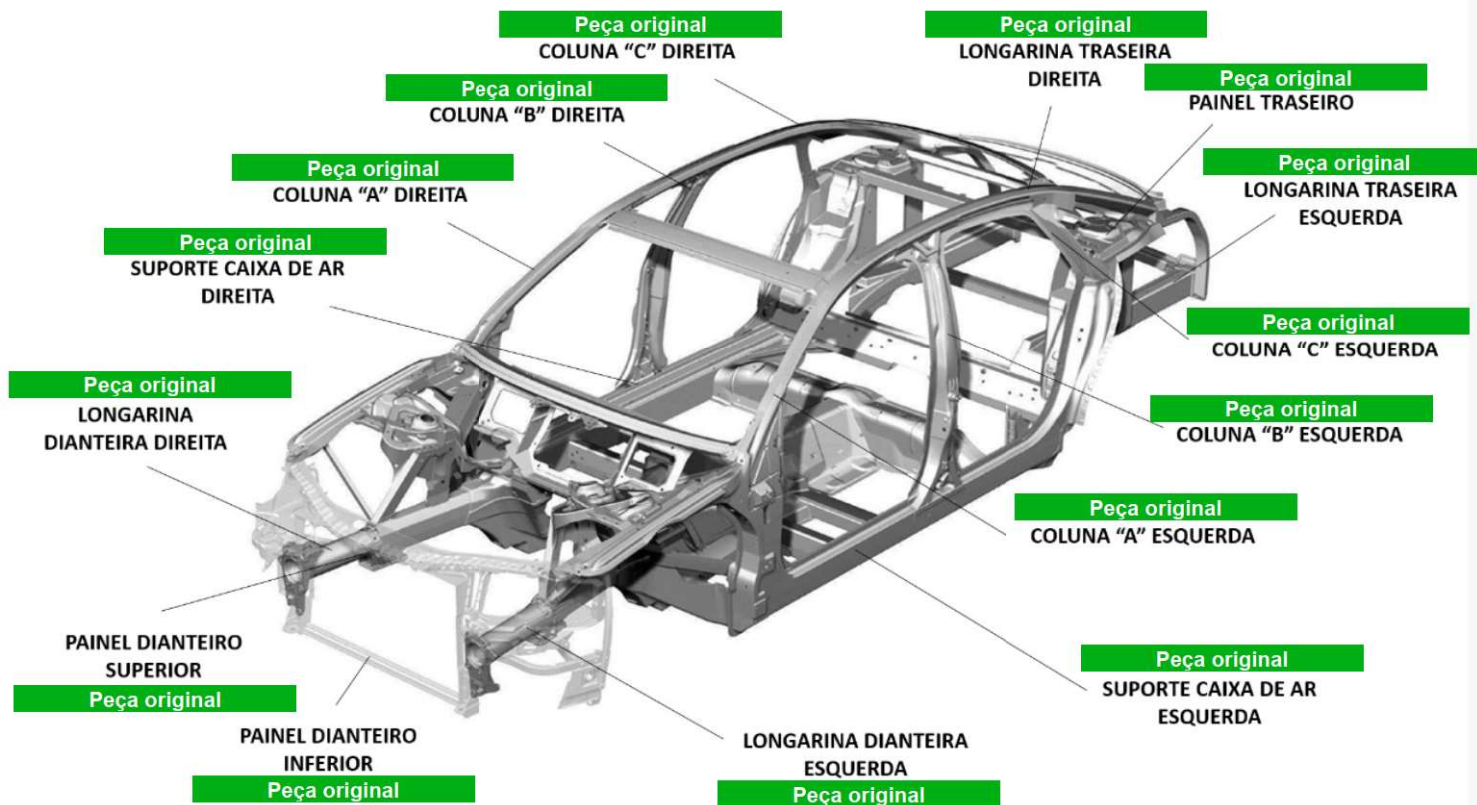
## ANÁLISE ESTRUTURAL

CONFORME CONTRATADOS SOLICITADO PELO CLIENTE A ANÁLISE DE PINTURA E REPINTURA FOI EXCLUÍDA DE PARECER FICANDO APENAS ANÁLISE ESTRUTURAL CONFORME GRÁFICO EM ANEXO AVALIAÇÃO E SENDO QUE O VEÍCULO NÃO POSSUI DANOS ESTRUTURAIS TAIS COMO EMENDAS E SOLDAS OU SINAIS DE REPUCHOS QUE POSSAM DA FICAR NA MESMA AVALIAÇÃO ESTRUTURAL SEGUE APROVADA, A MB AVALIAÇÃO CAUTELAR NÃO SE RESPONSABILIZA POR DANOS REPAROS OU MODIFICAÇÕES QUE VENHAM OU POSSAM OCORRER APÓS ESTA AVALIAÇÃO REALIZADA NA DATA E HORA EM QUESTÃO, FICANDO A CRITÉRIO DO POSSÍVEL COMPRADOR A RESPONSABILIDADE DE COMPRA DESTE VEÍCULO.
