## DADOS GERAIS:

| FABRICANTE/MARCA: | FIAT | MODELO/VERSÃO: | FIAT FASTBACK AUDACE HYB |
| ANO FAB./MODELO: | 2025/2026 | COR: | PRETA |

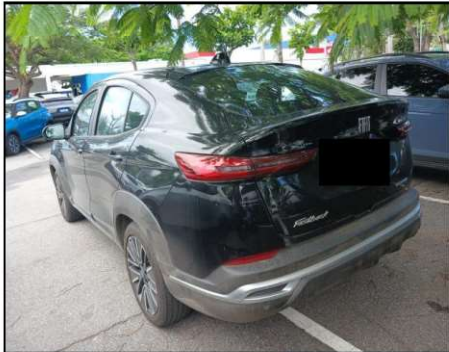
TRASEIRA

101-Placa e tarjeta em conformidades (ok).

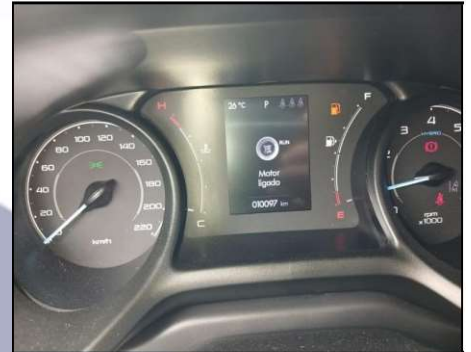
HODÔMETRO

| Nº DO CÂMBIO NA BIN: | | KM: | 10097 |

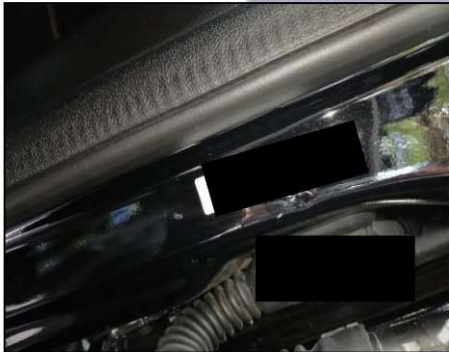
ETIQUETA\_VIS\_COLUNA

510-Original

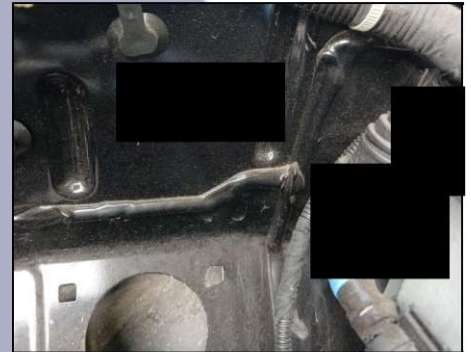
ETIQUETA\_VIS\_MOTOR

501-Original
