APRESENTAÇÃO

| DATA DE VISTORIA: | 15/05/2026 09:49 |
| UNIDADE: | SÃO JOSÉ DOS CAMPOS 2 |

| MODELO: | NIVUS HL TSI |

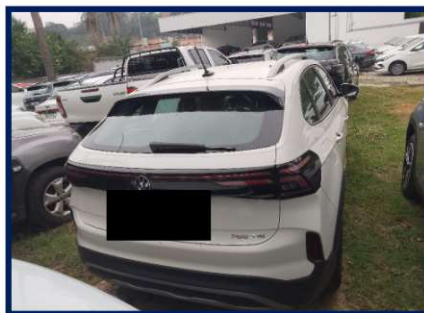
Traseira

| PARACHOQUE TRAS. : | AVARIA ATÉ 10CM/PEQUENAS AVARIAS |

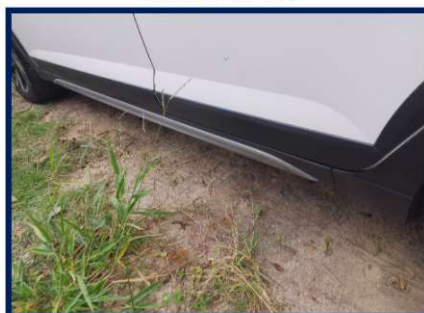
Caixa De Ar Esq

| CAIXA DE AR ESQUERDA . : | SEM AVARIAS APARENTES |

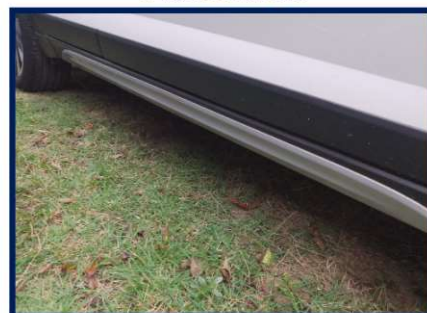
CAIXA DE AR DIR.

| CAIXA DE AR DIREITA . : | SEM AVARIAS APARENTES |

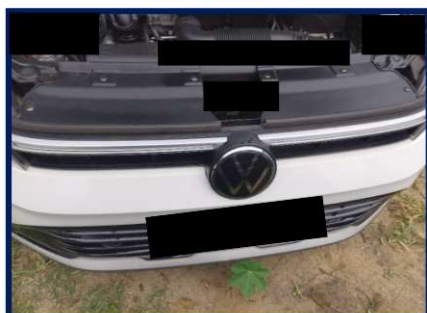
GRADE FRONTAL

| GRADE DIANT. : | BOAS CONDIÇÕES |

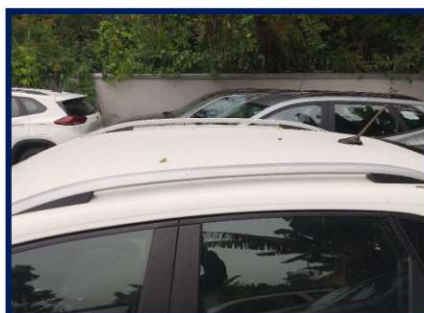
FOLHA EXT. DO TETO

SEM AVARIAS APARENTES (ÁREA VISÍVEL)

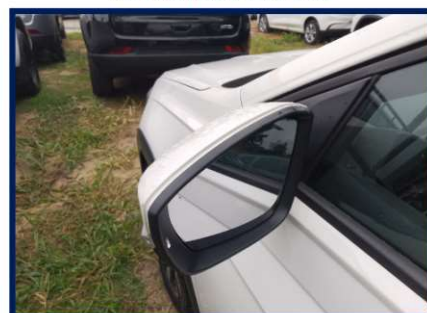
RETROVISOR EXT ESQ

| RETROVISOR EXT. ESQ. : | BOAS CONDIÇÕES |

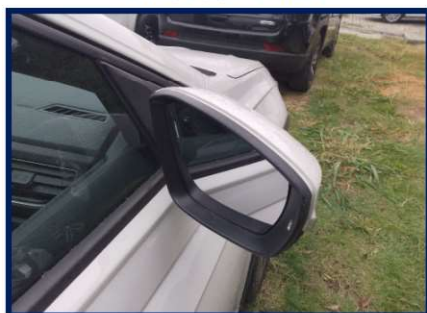
RETROVISOR EXT DIR

| RETROVISOR EXT. DIR. : | BOAS CONDIÇÕES |

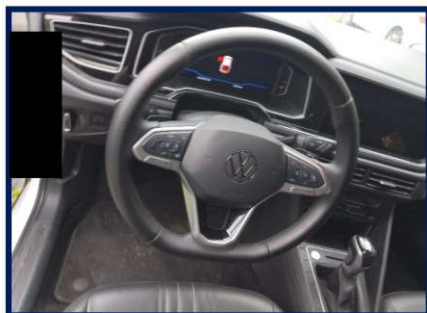
VOLANTE

| VOLANTE. : | INTEIRO |

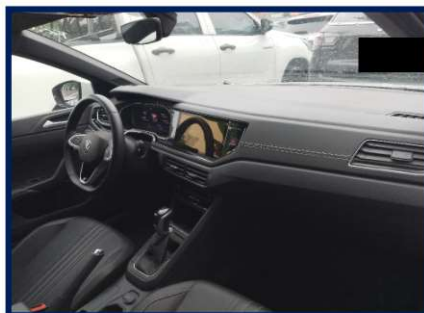
PAINEL LADO DIREITO

| PAINEL LADO DIREITO. : | INTEIRO |

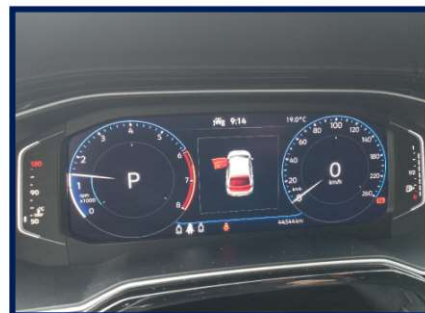
| PAINEL DE INSTRUMENTOS LIGADO (FOTO). : | FUNCIONAL |

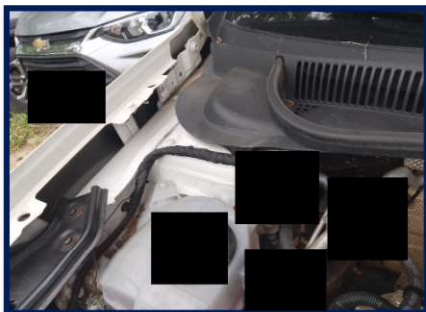
Torre amort diant/direita

| TORRE DO AMORTECEDOR DIANTEI. DIR. : | SEM AVARIAS APARENTES |

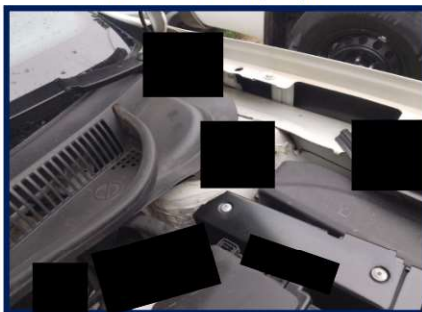
Torre amort diant/esquer

| TORRE DO AMORTECEDOR DIANTEI. ESQ. : | SEM AVARIAS APARENTES |

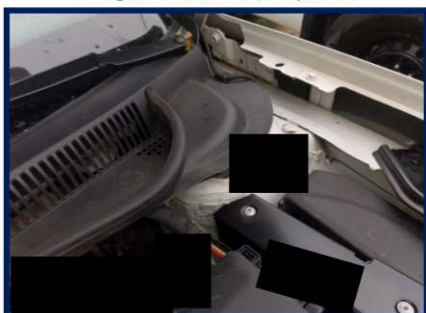
Longarina dianteira/esquerda

| LONGARINA DIANTEI. ESQ. : | SEM AVARIAS APARENTES |

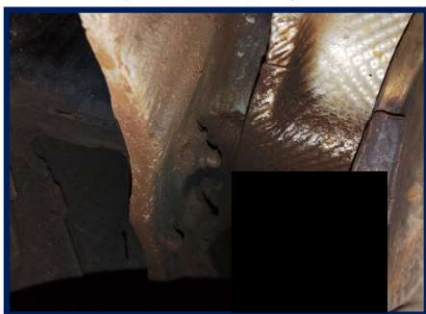
Longarina traseira/esquerda

| LONGARINA TRASEI. ESQ. : | SEM AVARIAS APARENTES |

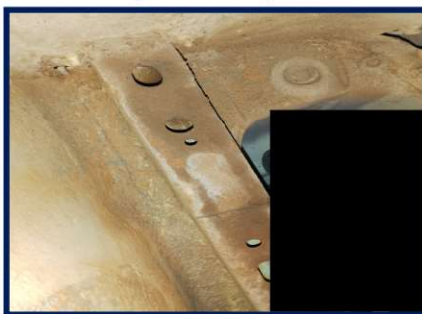
Longarina traseira/direita

| LONGARINA TRASEI. DIR. : | SEM AVARIAS APARENTES |
