CAUTELAR 100 :

## DADOS DO VEÍCULO

Modelo: DISC SPT D180 HSE 7L

### SUPER OLHO VISTORIAS AUTOMOTIVAS LTDA

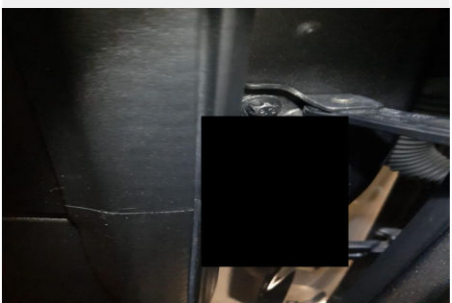
ETIQUETE ETA COLUNA

✓ 421 - ORIGINAL / DENTRO DOS PADRÕES DO FABRICANTE
