## DE VISTORIA CAUTELAR

Unidade: Evydhence Av. Atlântica

| <b>Marca/Modelo:</b><br>MMC PAJERO TR4 FL 2WD HP | <b>Combustível:</b><br>ALCOOL/GASOLINA | <b>Placa:</b><br>[REDACTED] | <b>Data Emissão CRLV:</b><br>25/02/2025 |

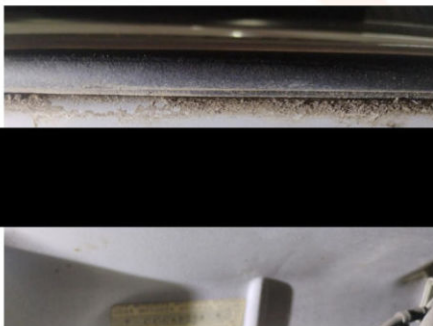
Chassi

ÍNTEGRA, SEM VESTÍGIOS APARENTES DE ADULTERAÇÃO.
