## SITUAÇÃO GERAL

**APROVADO**

## DADOS GERAIS DO VEÍCULO

MARCA: BMW  
MODELO: BMW IX1 XDRIVE30  
COR: BRANCA  
ANO FABRICAÇÃO: 2025  
ANO MODELO: 2025  
PLACA: [REDACTED]  
RENAVAM: [REDACTED]  
KM: 6089  
COMBUSTÍVEL: ELETRICO

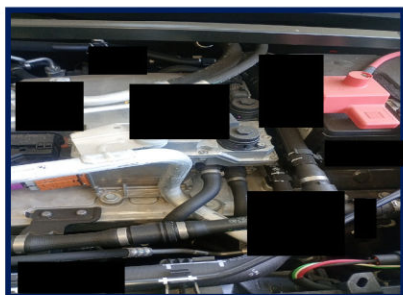
Câmbio

NUMERAÇÃO OBSTRUÍDA (ITEM EXCLUÍDO DO PARECER)

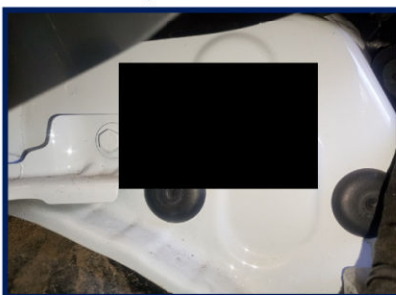
Etiqueta ETA Motor

ETA DENTRO DOS PADRÕES / NUMERAÇÃO COINCIDE COM O CHASSI

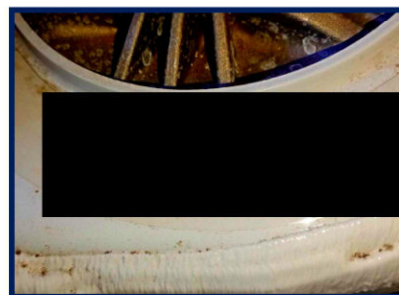
Chassi

DENTRO DOS PADRÕES HABITUAIS DO FABRICANTE

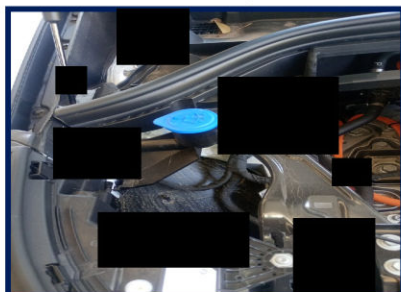
Torre amort diant/direita

| TORRE DO AMORTECEDOR DIANTEI. DIR. : | SEM AVARIAS APARENTES |

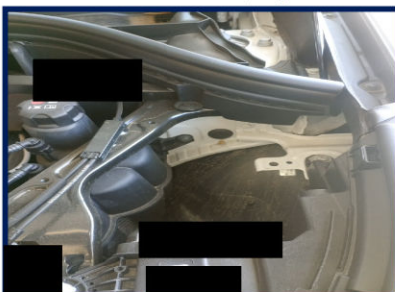
Torre amort diant/esquer

| TORRE DO AMORTECEDOR DIANTEI. ESQ. : | SEM AVARIAS APARENTES |

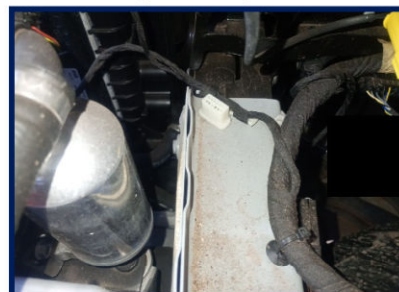
Longarina dianti/direita

| LONGARINA DIANTEI. DIR. : | SEM AVARIAS APARENTES |

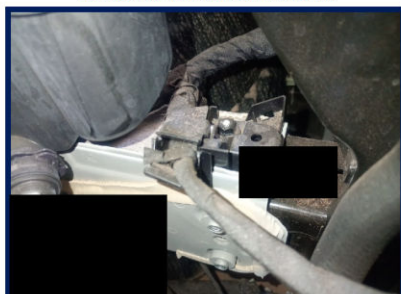
Longarina dianteira/esquerda

| LONGARINA DIANTEI. ESQ. : | SEM AVARIAS APARENTES |

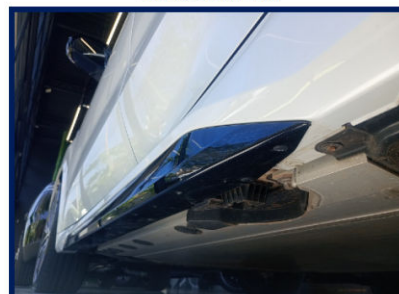
Caixa De Ar Esq

| CAIXA DE AR ESQUERDA. : | SEM AVARIAS APARENTES |

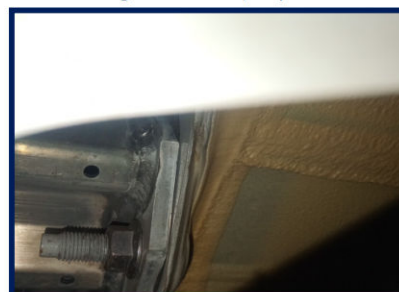
Longarina traseira/esquerda

| LONGARINA TRASEI. ESQ. : | SEM AVARIAS APARENTES |

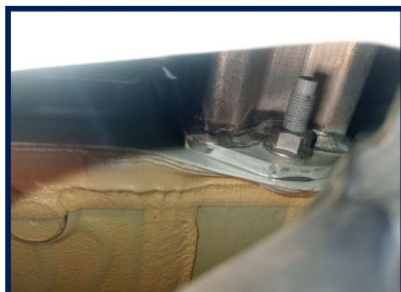
Longarina traseira/direita

| LONGARINA TRASEI. DIR. : | SEM AVARIAS APARENTES |

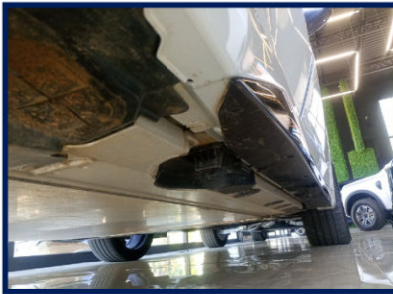
CAIXA DE AR DIR.

| CAIXA DE AR DIREITA. : | SEM AVARIAS APARENTES |
