## SITUAÇÃO GERAL

**APROVADO**

## DADOS GERAIS DO VEÍCULO

| MODELO: | MINI COOPER S 5P |

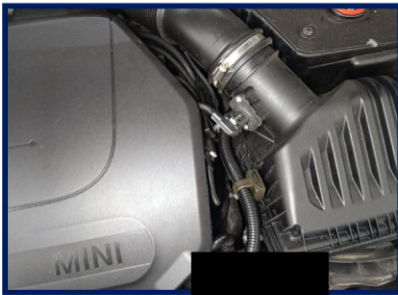
Câmbio

NUMERAÇÃO OBSTRUÍDA (ITEM EXCLUÍDO DO PARECER)

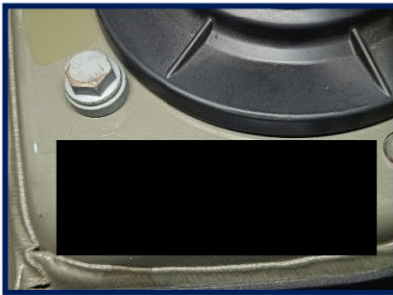
Etiqueta ETA Motor

ETA MOTOR : ETA DENTRO DOS PADRÕES / NUMERAÇÃO COINCIDE COM O CHASSI  
 ETA BATENTE DA PORTA : ETA DENTRO DOS PADRÕES / NUMERAÇÃO COINCIDE COM O CHASSI  
 ETA ASSOALHO : ETA DENTRO DOS PADRÕES / NUMERAÇÃO COINCIDE COM O CHASSI  
 PLAQUETA ANO FABRICAÇÃO : PLAQUETA OK (NACIONAIS E IMPORT. APÓS 1999)

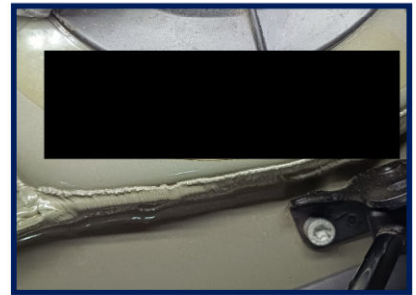
Chassi

NUMERAÇÃO IDENTIFICADORA : DENTRO DOS PADRÕES HABITUAIS DO FABRICANTE  
 CHAPA SUPORTE : REGIÃO ÍNTEGRA

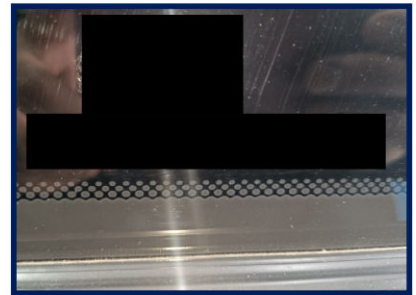
Gravação do vidro

PARABRISA : GRAVAÇÃO NÃO ORIGINAL / COINCIDE COM O CHASSI  
 PORTA DIANTE. ESQ. : GRAVAÇÃO NÃO ORIGINAL / COINCIDE COM O CHASSI  
 PORTA TRAS. ESQ / LAT TRAS. ESQ. : GRAVAÇÃO NÃO ORIGINAL / COINCIDE COM O CHASSI  
 VIGIA TRASEIRO. : GRAVAÇÃO NÃO ORIGINAL / COINCIDE COM O CHASSI

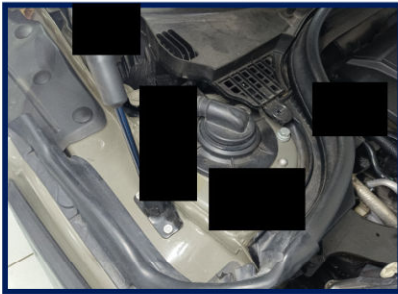
Torre amort diant/direita

| TORRE DO AMORTECEDOR DIANTEI. DIR. : | SEM AVARIAS APARENTES |

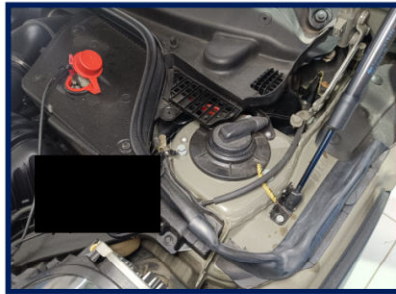
Torre amort diant/esquer

| TORRE DO AMORTECEDOR DIANTEI. ESQ. : | SEM AVARIAS APARENTES |

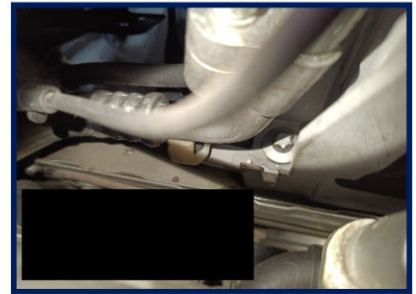
Longarina dianti/direita

| LONGARINA DIANTEI. DIR. : | SEM AVARIAS APARENTES |

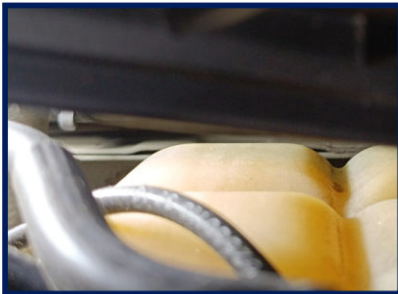
Longarina dianteira/esquerda

| LONGARINA DIANTEI. ESQ. : | SEM AVARIAS APARENTES |

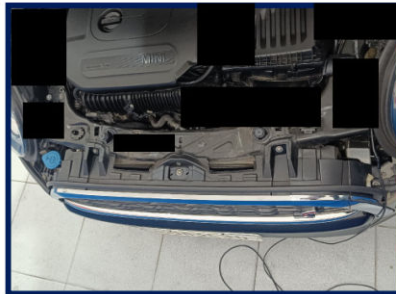
Painel Dianteiro

| PAINEL DIANT. INF./SUP. OU ALMA DO PARACHOQUE: | SEM AVARIAS APARENTES |

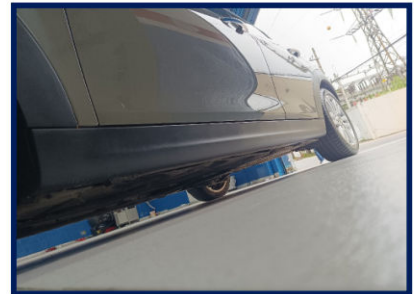
Caixa De Ar Esq

| CAIXA DE AR ESQUERDA . : | SEM AVARIAS APARENTES |

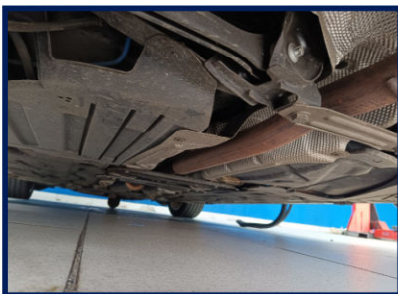
Assoalho Central

| ASSOALHO DO MONOBLOCO (HABITÁCULO, ÁREA VISÍVEL) . : | SEM AVARIAS APARENTES (ÁREA VISÍVEL) |

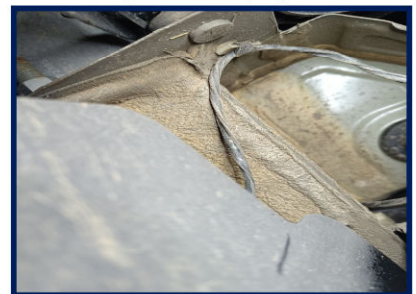
Longarina traseira/esquerda

| LONGARINA TRASEI. ESQ. : | SEM AVARIAS APARENTES |

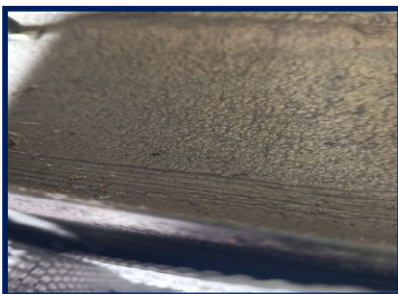
Longarina traseira/direita

| LONGARINA TRASEI. DIR. : | SEM AVARIAS APARENTES |

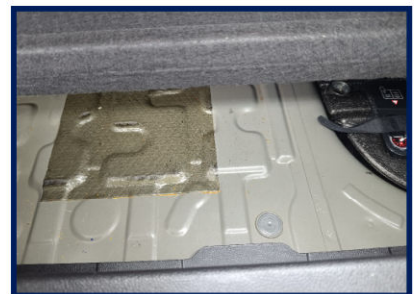
Assoalho Int. Portamalas

| ASSOALHO DO PORTAMALAS / CAÇAMBA . : | SEM AVARIAS APARENTES (ÁREA VISÍVEL) |

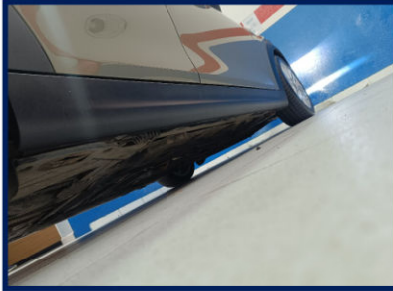
CAIXA DE AR DIR.

| CAIXA DE AR DIREITA . : | SEM AVARIAS APARENTES |
