## APRESENTAÇÃO

| UNIDADE: | SANTANA |

| MARCA: | BMW |
| MODELO: | 320I |

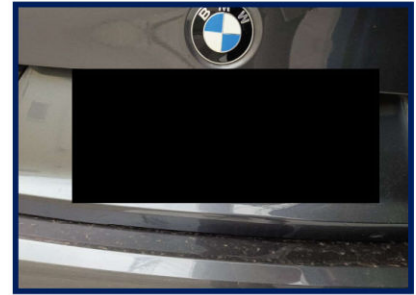
Placa

PLACA DENTROS DOS PADRÕES

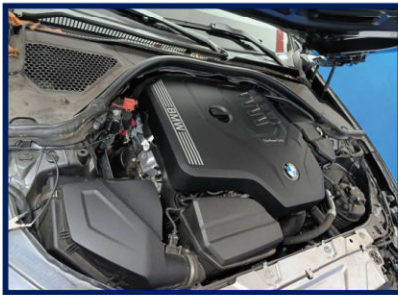
Câmbio

NUMERAÇÃO OBSTRUÍDA (ITEM EXCLUÍDO DO PARECER)

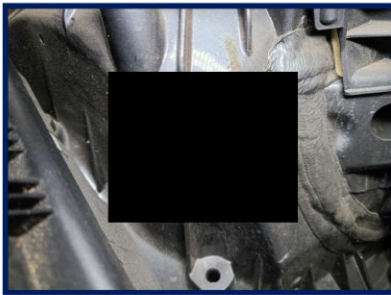
Etiqueta ETA Motor

ETA MOTOR : ETA DENTRO DOS PADRÕES / NUMERAÇÃO COINCIDE COM O CHASSI  
ETA BATENTE DA PORTA : ETA DENTRO DOS PADRÕES / NUMERAÇÃO COINCIDE COM O CHASSI  
ETA ASSOALHO : ETA DENTRO DOS PADRÕES / NUMERAÇÃO COINCIDE COM O CHASSI  
PLAQUETA ANO FABRICAÇÃO : PLAQUETA OK (NACIONAIS E IMPORT. APÓS 1999)

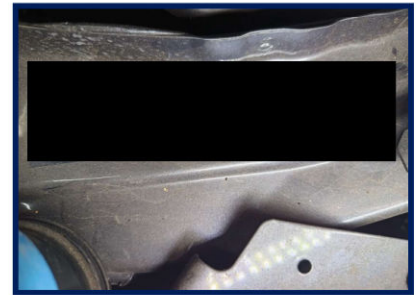
Chassi

NUMERAÇÃO IDENTIFICADORA : DENTRO DOS PADRÕES HABITUAIS DO FABRICANTE  
CHAPA SUPORTE : REGIÃO ÍNTEGRA

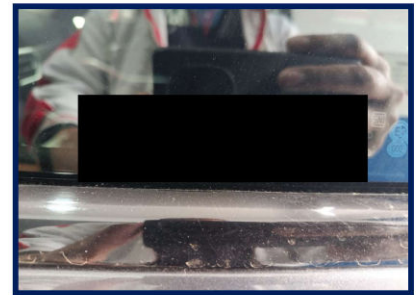
Gravação do vidro

PARABRISA : GRAVAÇÃO ORIGINAL / COINCIDE COM O CHASSI  
PORTA DIANTE. ESQ. : GRAVAÇÃO ORIGINAL / COINCIDE COM O CHASSI  
PORTA TRAS. ESQ / LAT TRAS. ESQ. : GRAVAÇÃO ORIGINAL / COINCIDE COM O CHASSI  
VIGIA TRASEIRO. : GRAVAÇÃO ORIGINAL / COINCIDE COM O CHASSI

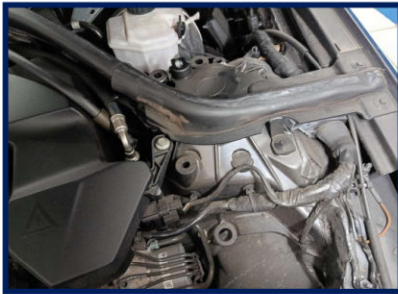
Torre amort diant/direita

| TORRE DO AMORTECEDOR DIANTEI. DIR. : | SEM AVARIAS APARENTES |

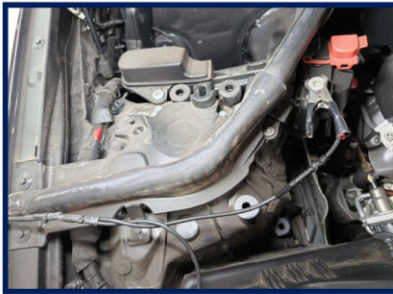
Torre amort diant/esquer

| TORRE DO AMORTECEDOR DIANTEI. ESQ. : | SEM AVARIAS APARENTES |

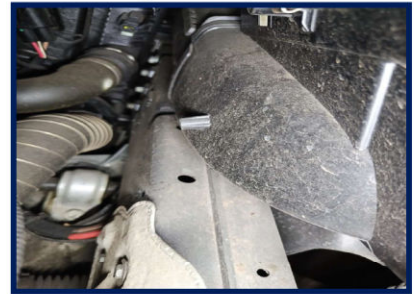
Longarina dianti/direita

| LONGARINA DIANTEI. DIR. : | SEM AVARIAS APARENTES |

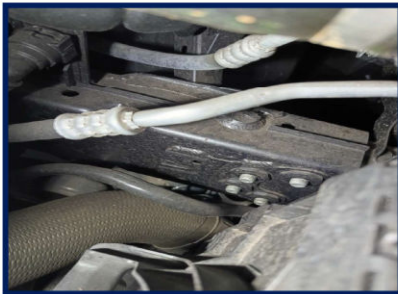
Longarina dianteira/esquerda

| LONGARINA DIANTEI. ESQ. : | SEM AVARIAS APARENTES |

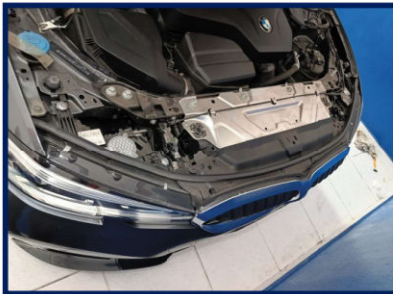
Painel Dianteiro

| PAINEL DIANT. INF./SUP. OU ALMA DO PARACHOQUE: | SEM AVARIAS APARENTES |

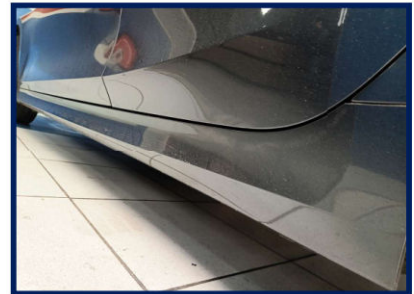
Caixa De Ar Esq

| CAIXA DE AR ESQUERDA . : | SEM AVARIAS APARENTES |

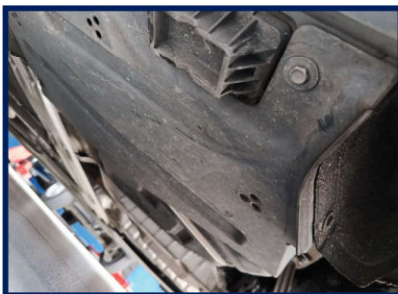
Assoalho Central

| ASSOALHO DO MONOBLOCO (HABITÁCULO, ÁREA VISÍVEL) . : | SEM AVARIAS APARENTES (ÁREA VISÍVEL) |

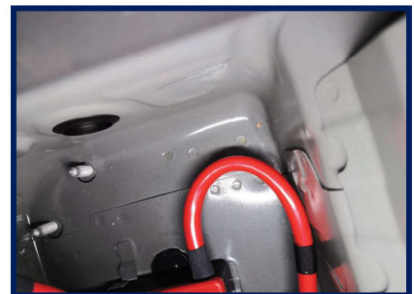
Longarina traseira/esquerda

| LONGARINA TRASEI. ESQ. : | SEM AVARIAS APARENTES |

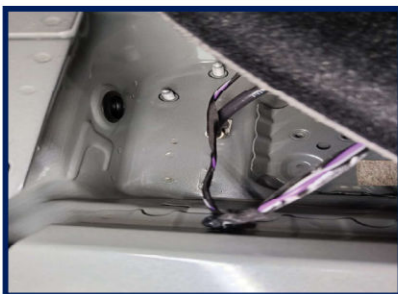
Longarina traseira/direita

| LONGARINA TRASEI. DIR. : | SEM AVARIAS APARENTES |

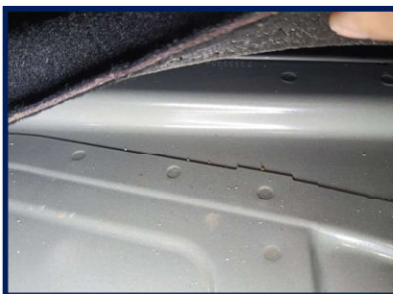
Junção Assoalho/Painel Tras

| PAINEL TRASEIRO . : | SEM AVARIAS APARENTES |

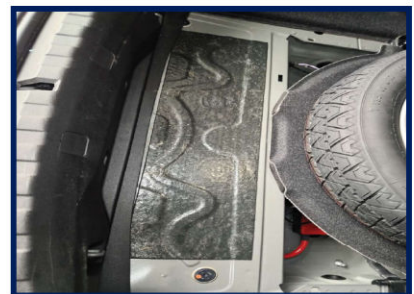
Assoalho Int. Portamalas

| ASSOALHO DO PORTAMALAS / CAÇAMBA . : | SEM AVARIAS APARENTES (ÁREA VISÍVEL) |

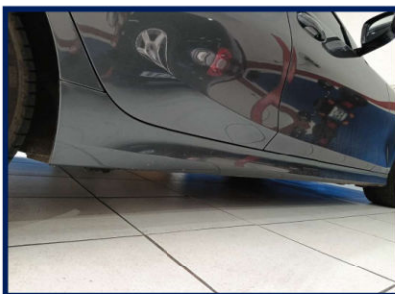
CAIXA DE AR DIR.

| CAIXA DE AR DIREITA . : | SEM AVARIAS APARENTES |
