## LAUDO DE VISTORIA CAUTELAR

Marca, Modelo e Ano fabricação/Modelo  
**PORSCHE/BOXSTER**  
**2023/ 2024 - Cinza - Gasolina**

Solicitante  
**GPS MOTORS**

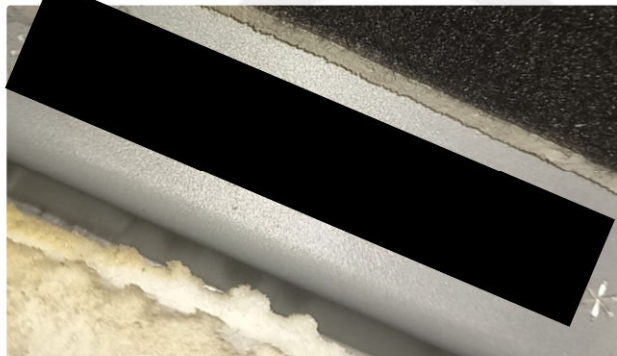
Gravação do Chassi

✓ 018 - Gravação identificadora sem vestígios aparentes de adulteração.

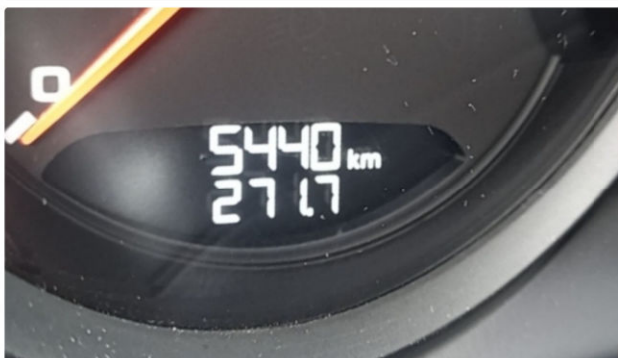
Hodômetro

✓ 249 - Registro fotografado/observado.
