## SITUAÇÃO GERAL

**APROVADO**

## DADOS GERAIS

| MODELO: | VOLVO XC60 T8 MOMENTUM |

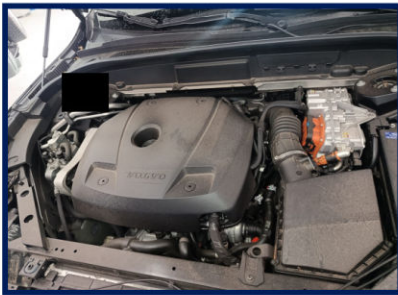
Câmbio

NUMERAÇÃO OBSTRUÍDA (ITEM EXCLUÍDO DO PARECER)

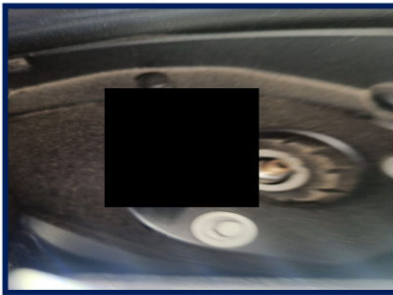
Etiqueta ETA Motor

ETA DENTRO DOS PADRÕES / NUMERAÇÃO COINCIDE COM O CHASSI

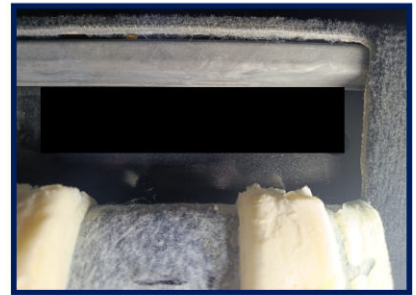
Chassi

DENTRO DOS PADRÕES HABITUAIS DO FABRICANTE

REGIÃO ÍNTEGRA

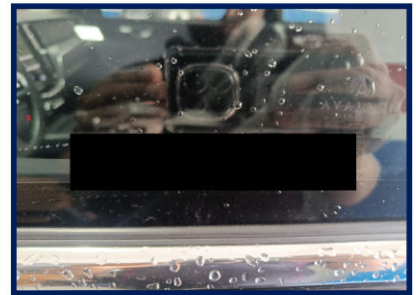
Gravação do vidro

GRAVAÇÃO NÃO ORIGINAL / COINCIDE COM O CHASSI

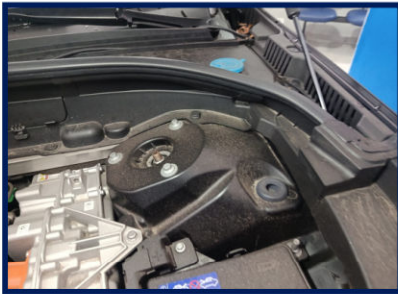
Torre amort diant/direita

| TORRE DO AMORTECEDOR DIANTEI. DIR. : | SEM AVARIAS APARENTES |

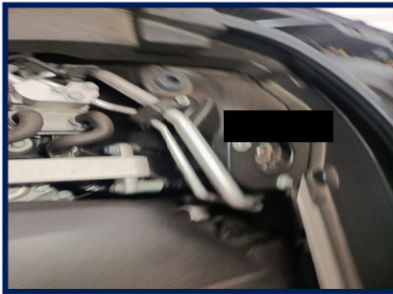
Torre amort diant/esquer

| TORRE DO AMORTECEDOR DIANTEI. ESQ. : | SEM AVARIAS APARENTES |

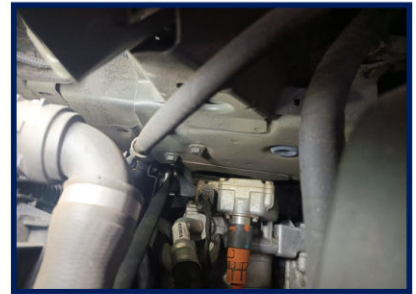
Longarina dianti/direita

| LONGARINA DIANTEI. DIR. : | SEM AVARIAS APARENTES |

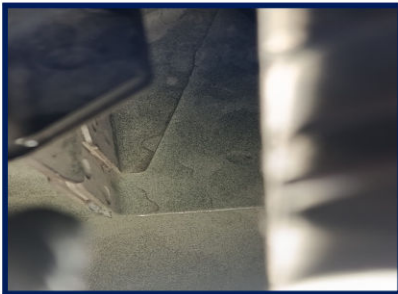
Longarina dianteira/esquerda

| LONGARINA DIANTEI. ESQ. : | SEM AVARIAS APARENTES |

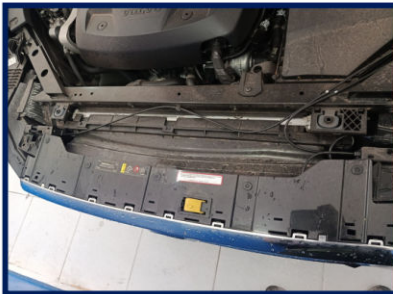
Painel Dianteiro

| PAINEL DIANT. INF./SUP. OU ALMA DO PARACHOQUE: | SEM AVARIAS APARENTES |

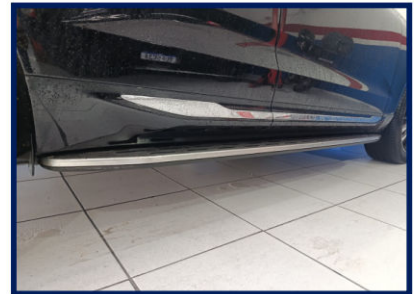
Caixa De Ar Esq

| CAIXA DE AR ESQUERDA . : | SEM AVARIAS APARENTES |

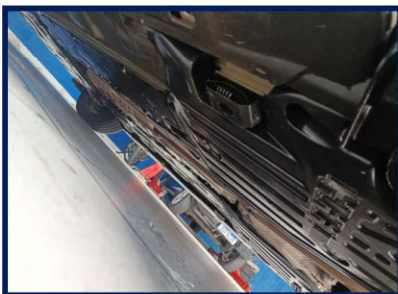
Assoalho Central

| ASSOALHO DO MONOBLOCO (HABITÁCULO, ÁREA VISÍVEL) . : | SEM AVARIAS APARENTES (ÁREA VISÍVEL) |

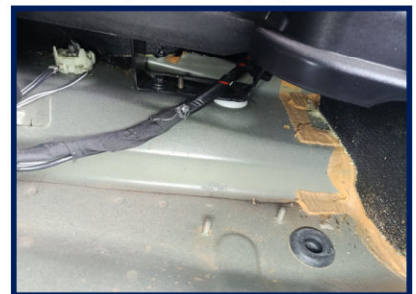
Longarina traseira/esquerda

| LONGARINA TRASEI. ESQ. : | SEM AVARIAS APARENTES |

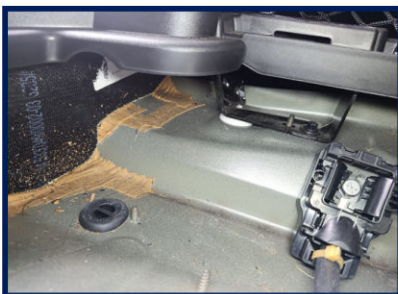
Longarina traseira/direita

| LONGARINA TRASEI. DIR. : | SEM AVARIAS APARENTES |

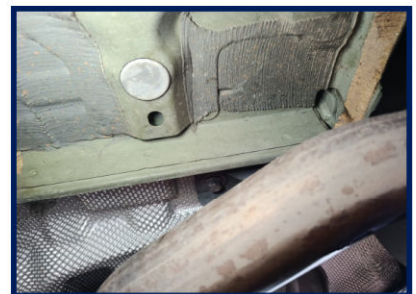
Assoalho Int. Portamalas

| ASSOALHO DO PORTAMALAS / CAÇAMBA . : | SEM AVARIAS APARENTES (ÁREA VISÍVEL) |

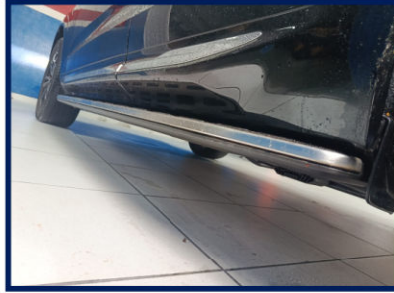
CAIXA DE AR DIR.

| CAIXA DE AR DIREITA . : | SEM AVARIAS APARENTES |
