## LAUDO DE VISTORIA CAUTELAR

**VW/POLO GTS AD**

**2024/ 2025 - Cinza - Alcool / Gasolina**

**GPS MOTORS**

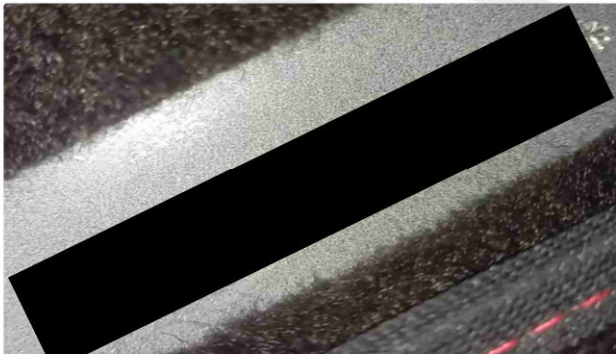
Gravação do Chassi

✓ 018 - Gravação identificadora sem vestígios aparentes de adulteração.

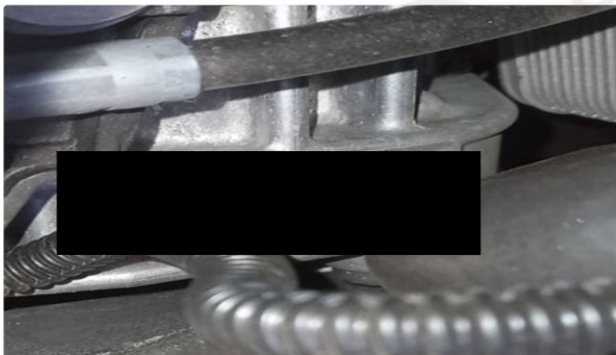
Gravação do Câmbio

✓ 018 - Gravação identificadora sem vestígios aparentes de adulteração.

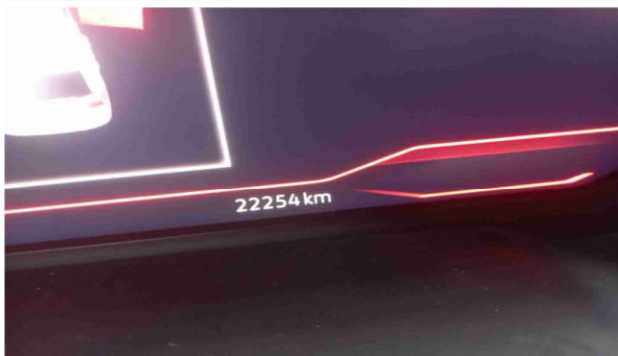
Hodômetro

✓ 249 - Registro fotografado/observado.

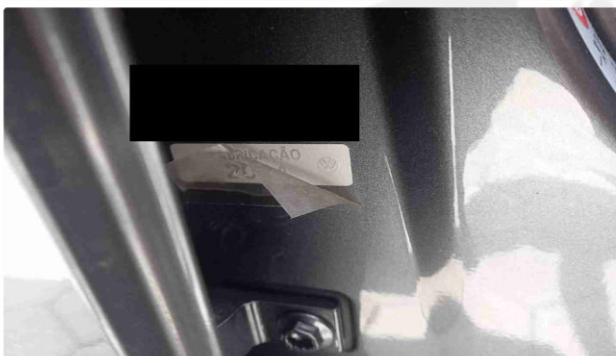
Eta/VIS

✓ 249 - Registro fotografado/observado.
