## SITUAÇÃO GERAL

**APROVADO**

| UNIDADE: | CAMPINAS IMPERATRIZ |

| MODELO: | FIAT CRONOS DRIVE 1.0 |

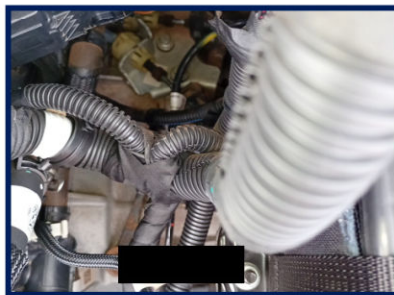
Câmbio

NUMERAÇÃO OBSTRUÍDA (ITEM EXCLUÍDO DO PARECER)

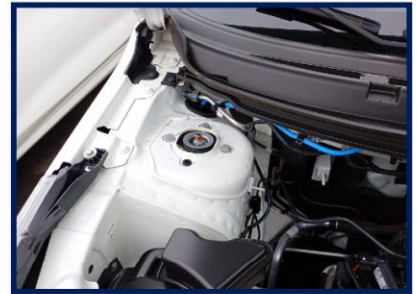
Torre amort diant/direita

TORRE DO AMORTECEDOR DIANTEI. DIR. : SEM AVARIAS APARENTES

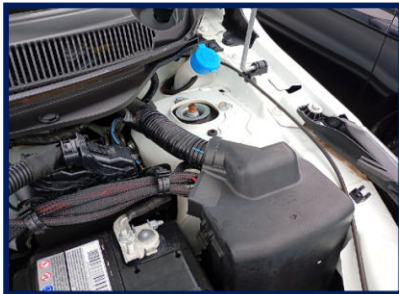
Torre amort diant/esquer

TORRE DO AMORTECEDOR DIANTEI. ESQ. : SEM AVARIAS APARENTES

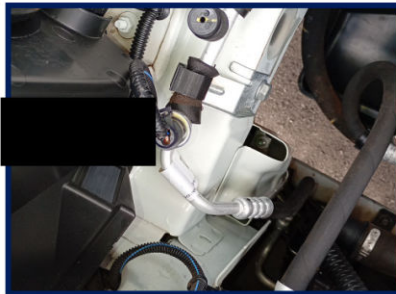
Longarina dianti/direita

LONGARINA DIANTEI. DIR. : SEM AVARIAS APARENTES

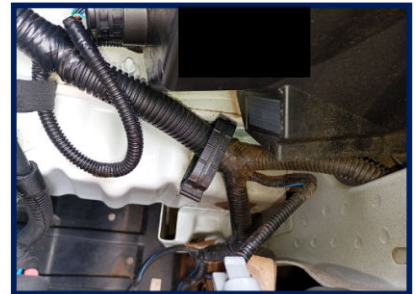
Longarina dianteira/esquerda

LONGARINA DIANTEI. ESQ. : SEM AVARIAS APARENTES

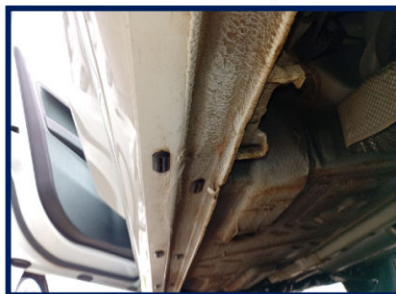
Caixa De Ar Esq

| CAIXA DE AR ESQUERDA . : | SEM AVARIAS APARENTES |

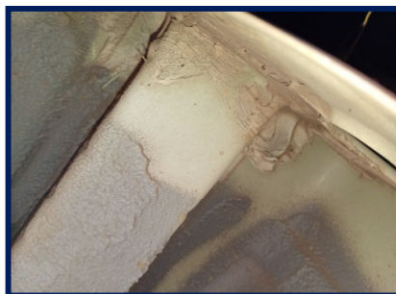
Longarina traseira/direita

LONGARINA TRASEI. DIR. : SEM AVARIAS APARENTES

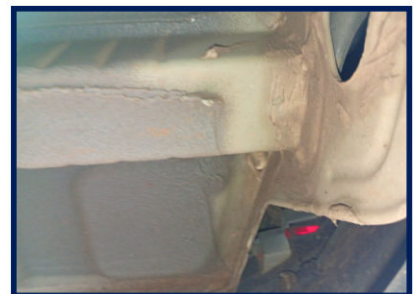
Longarina traseira/esquerda

LONGARINA TRASEI. ESQ. : SEM AVARIAS APARENTES

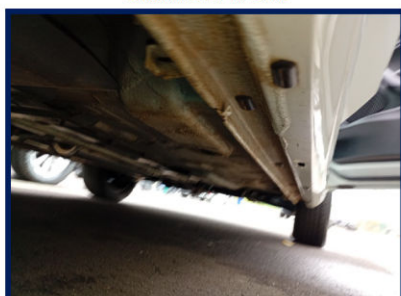
CAIXA DE AR DIR.

| CAIXA DE AR DIREITA . : | SEM AVARIAS APARENTES |

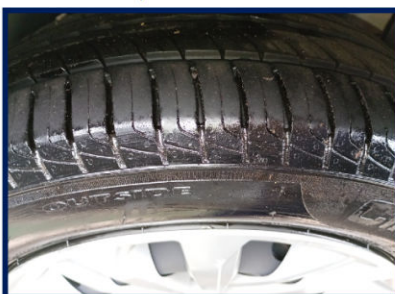
PNEU/RODA DIANT. ESQ

| PNEU DIANTEIRO ESQUERDO : | EM BOAS CONDIÇÕES (TWI IGUAL OU MAIOR QUE 1,6 MM) |

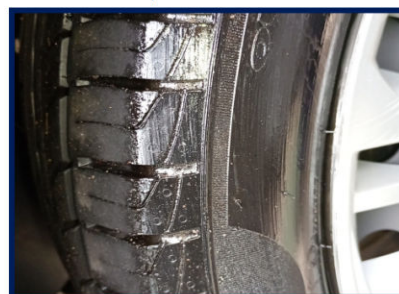
PNEU/RODA TRAS. ESQ

| PNEU TRASEIRO ESQUERDO : | EM BOAS CONDIÇÕES (TWI IGUAL OU MAIOR QUE 1,6 MM) |

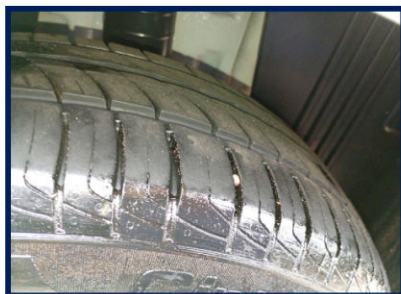
PNEU/RODA DIANT. DIR

| PNEU DIANTEIRO DIREITO : | EM BOAS CONDIÇÕES (TWI IGUAL OU MAIOR QUE 1,6 MM) |

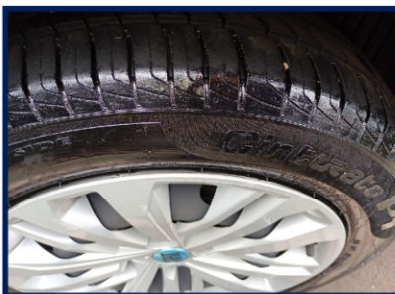
Pneus/Rodas Traseiro Dir.

| PNEU TRASEIRO DIREITO : | EM BOAS CONDIÇÕES (TWI IGUAL OU MAIOR QUE 1,6 MM) |

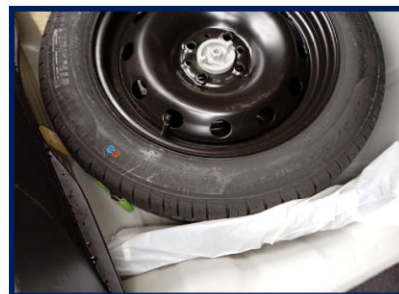
Pneu Estepe

| PNEU ESTEPE : | EM BOAS CONDIÇÕES (TWI IGUAL OU MAIOR QUE 1,6 MM) |

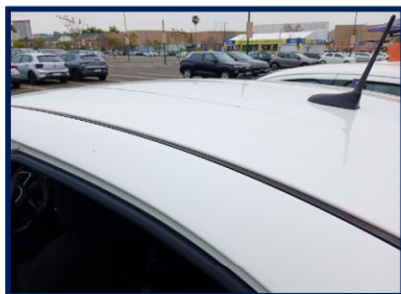
FOLHA EXT. DO TETO

| FOLHA DO TETO . : | SEM AVARIAS APARENTES (ÁREA VISÍVEL) |
