## APRESENTAÇÃO

| DATA DE VISTORIA: | 25/07/2026 11:08 |
| UNIDADE: | GUARULHOS SUPPLY |

| MODELO: | POLO CL AB |

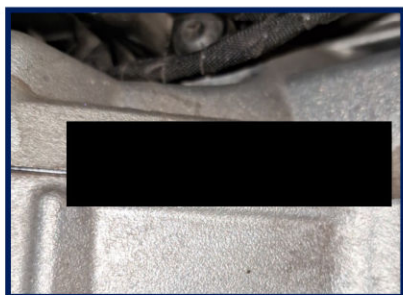
Motor

DENTRO DOS PADRÕES HABITUAIS DO FABRICANTE

É A MESMA QUE CONSTA NA BIN OU CRLV

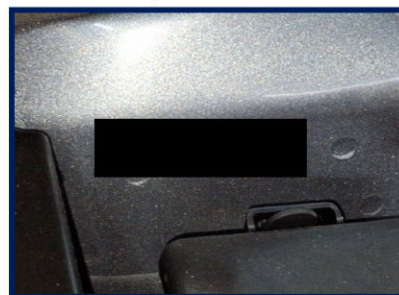
Etiqueta ETA Motor

ETA DENTRO DOS PADRÕES / NUMERAÇÃO COINCIDE COM O CHASSI

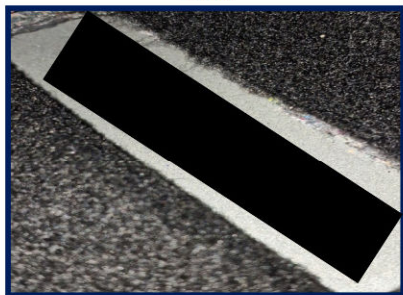
Chassi

NUMERAÇÃO IDENTIFICADORA : DENTRO DOS PADRÕES HABITUAIS DO FABRICANTE

CHAPA SUPORTE : REGIÃO ÍNTEGRA

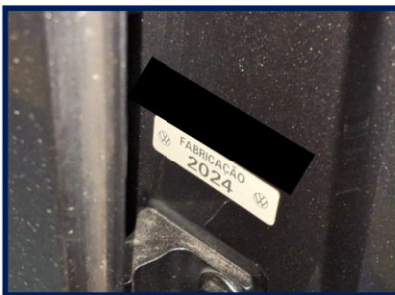
Foto eta coluna

ETA DENTRO DOS PADRÕES / NUMERAÇÃO COINCIDE COM O CHASSI

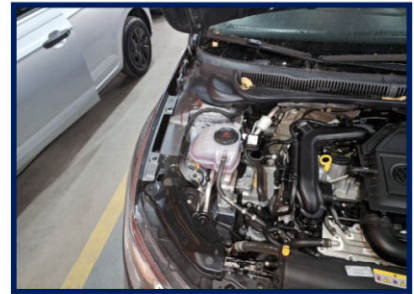
Torre amort diant/direita

SEM AVARIAS APARENTES

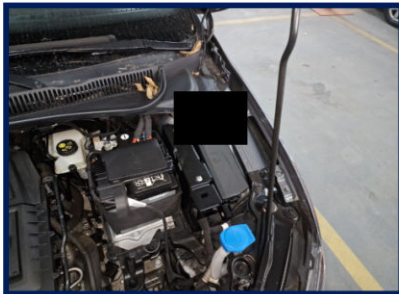
Torre amort diant/esquer

SEM AVARIAS APARENTES

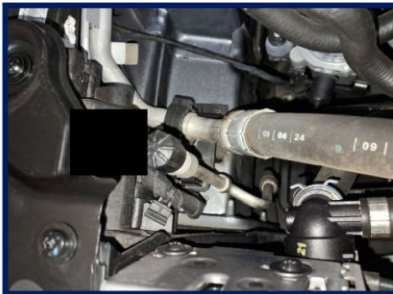
Longarina dianti/direita

SEM AVARIAS APARENTES

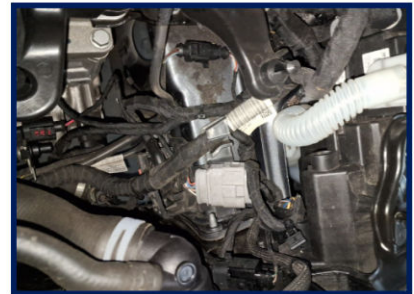
Longarina dianteira/esquerda

SEM AVARIAS APARENTES

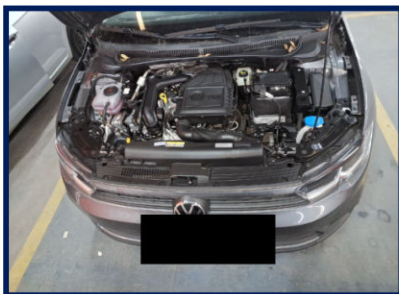
Painel Dianteiro

SEM AVARIAS APARENTES

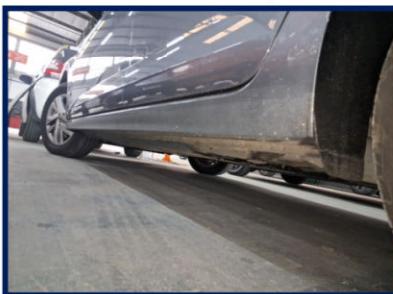
Caixa De Ar Esq

| CAIXA DE AR ESQUERDA . : | SEM AVARIAS APARENTES |

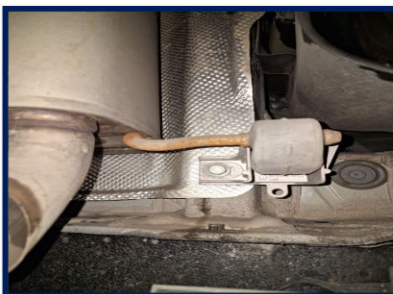
Longarina traseira/direita

| LONGARINA TRASEI. DIR. : | SEM AVARIAS APARENTES |

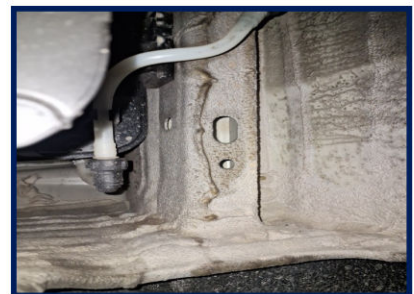
Longarina traseira/esquerda

SEM AVARIAS APARENTES

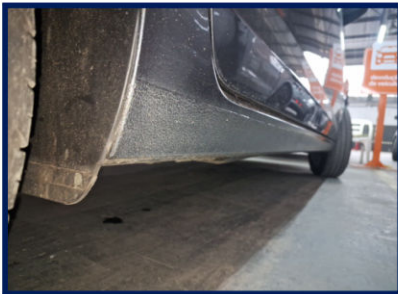
CAIXA DE AR DIR.

| CAIXA DE AR DIREITA . : | SEM AVARIAS APARENTES |

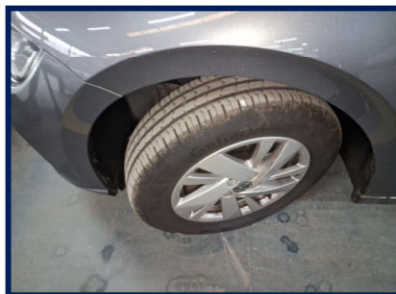
PNEU/RODA DIANT. ESQ

| PNEU DIANTEIRO ESQUERDO : | EM BOAS CONDIÇÕES (TWI IGUAL OU MAIOR QUE 1,6 MM) |

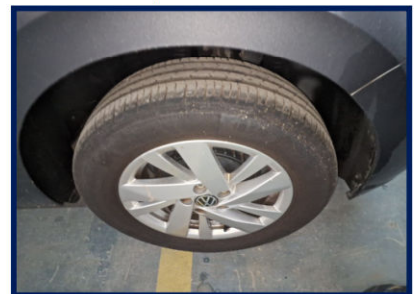
PNEU/RODA TRAS. ESQ

| PNEU TRASEIRO ESQUERDO : | EM BOAS CONDIÇÕES (TWI IGUAL OU MAIOR QUE 1,6 MM) |

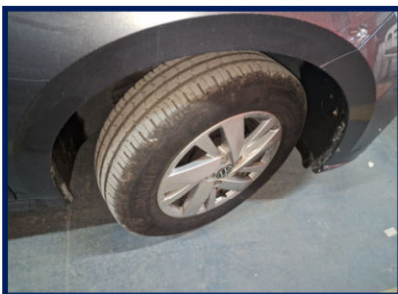
PNEU/RODA DIANT. DIR

| PNEU DIANTEIRO DIREITO : | EM BOAS CONDIÇÕES (TWI IGUAL OU MAIOR QUE 1,6 MM) |

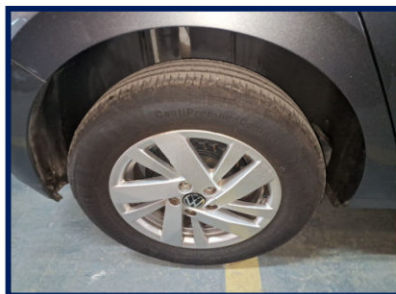
Pneus/Rodas Traseiro Dir.

| PNEU TRASEIRO DIREITO : | EM BOAS CONDIÇÕES (TWI IGUAL OU MAIOR QUE 1,6 MM) |

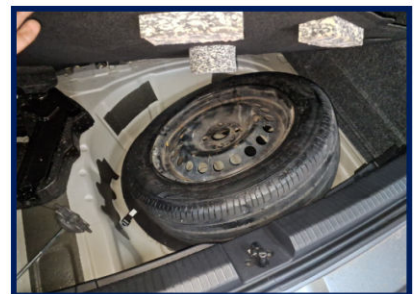
Pneu Estepe

| PNEU ESTEPE : | EM BOAS CONDIÇÕES (TWI IGUAL OU MAIOR QUE 1,6 MM) |

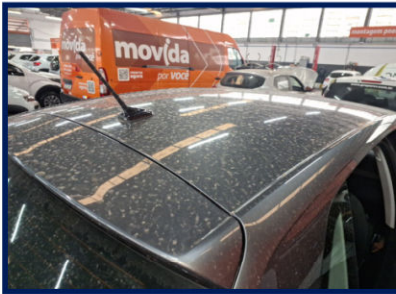
FOLHA EXT. DO TETO

| FOLHA DO TETO . : | SEM AVARIAS APARENTES (ÁREA VISÍVEL) |

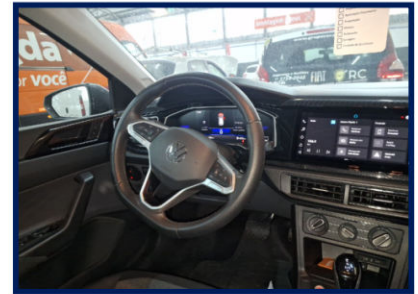
VOLANTE

VOLANTE. : INTEIRO

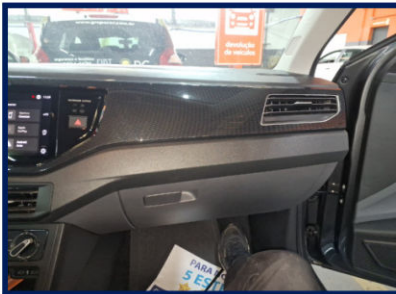
PAINEL LADO DIREITO

PAINEL LADO DIREITO. : INTEIRO

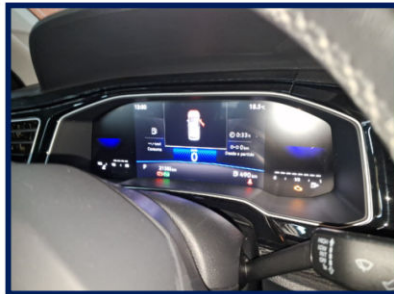
PAINEL DE INSTRUMENTOS (LIGADO)

PAINEL DE INSTRUMENTOS LIGADO (FOTO). : FUNCIONAL
