## LAUDO DE VISTORIA CAUTELAR

**LR/DISC 300**

**2022/ 2023 - Cinza - DIESEL/ELETRICO**

**GPS MOTORS**

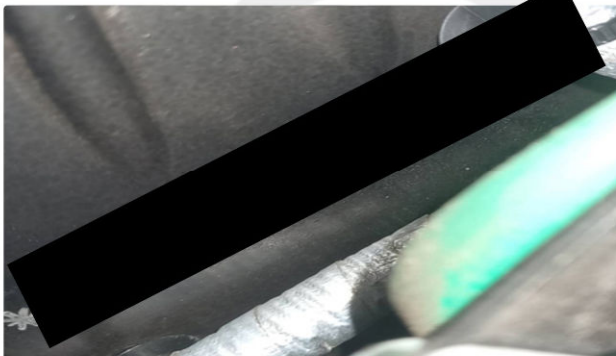
Gravação do Chassi

✓ 018 - Gravação identificadora sem vestígios aparentes de adulteração.

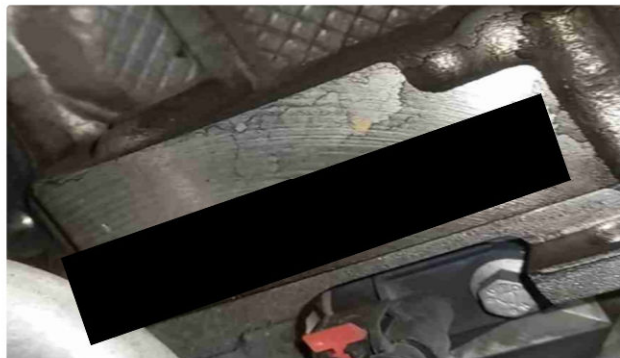
Gravação do Motor

✓ 018 - Gravação identificadora sem vestígios aparentes de adulteração.

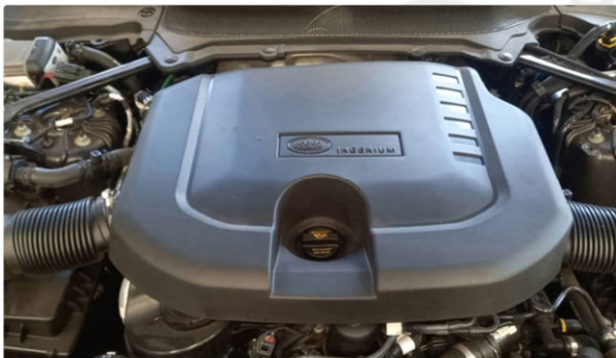
Gravação do Câmbio

✓ 018 - Gravação identificadora sem vestígios aparentes de adulteração.

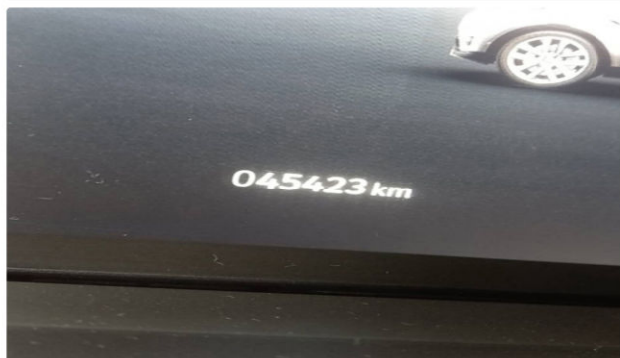
Hodômetro

✓ 249 - Registro fotografado/observado.

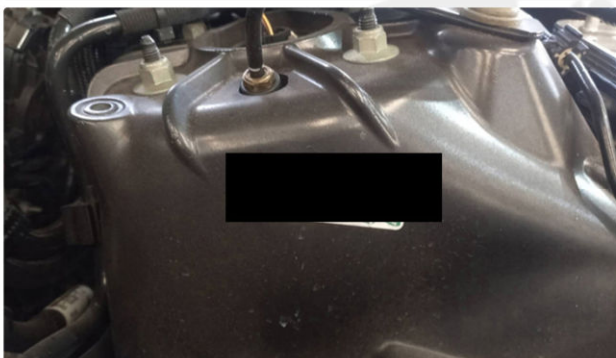
Eta/VIS

✓ 249 - Registro fotografado/observado.
