**LAUDO DE VISTORIA CAUTELAR**

Marca, Modelo e Ano fabricação/Modelo  
**BMW/I/BMW 335I PM7I**  
**2008/ 2009 - Preta - Gasolina**

Solicitante  
**GPS MOTORS**

**APROVADO**

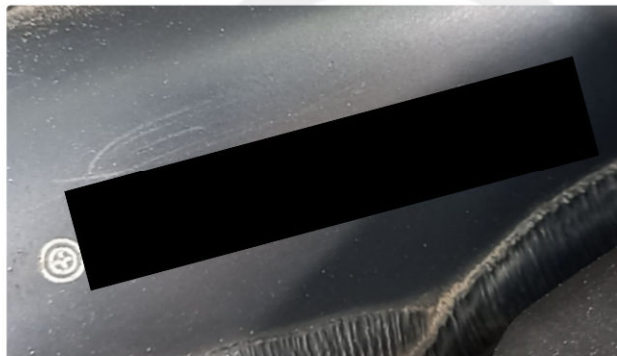
Gravação do Chassi

✓ 018 - Gravação identificadora sem vestígios aparentes de adulteração.

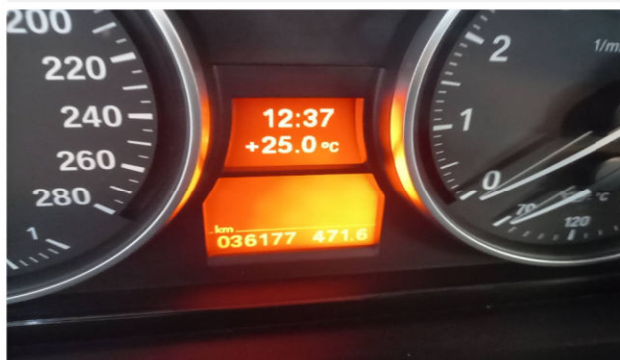
Hodômetro

✓ 249 - Registro fotografado/observado.

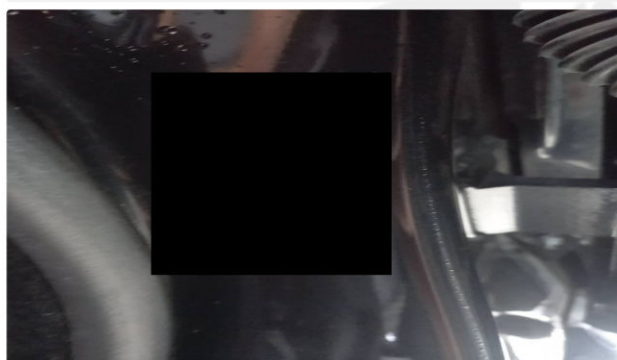
Eta/VIS

✓ 249 - Registro fotografado/observado.
