## LAUDO DE VISTORIA CAUTELAR

**PORSCHE/MACAN**

**2025/ 2025 - Branca - Eletrico / Fonte Externa**

**GPS MOTORS**

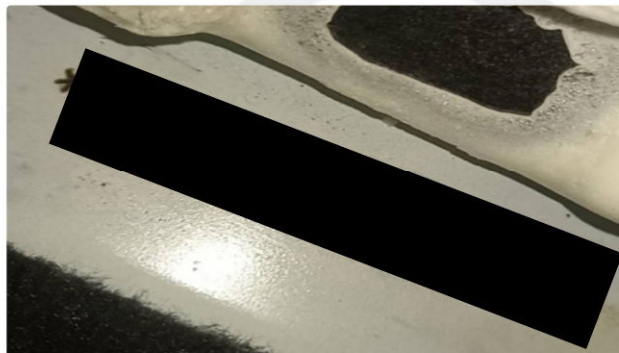
Gravação do Chassi

✓ 018 - Gravação identificadora sem vestígios aparentes de adulteração.

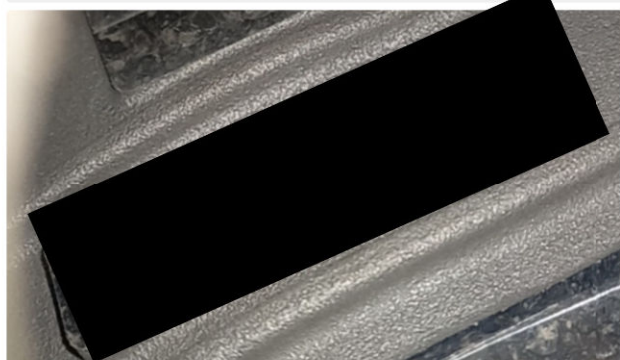
Gravação do Motor

✓ 018 - Gravação identificadora sem vestígios aparentes de adulteração.

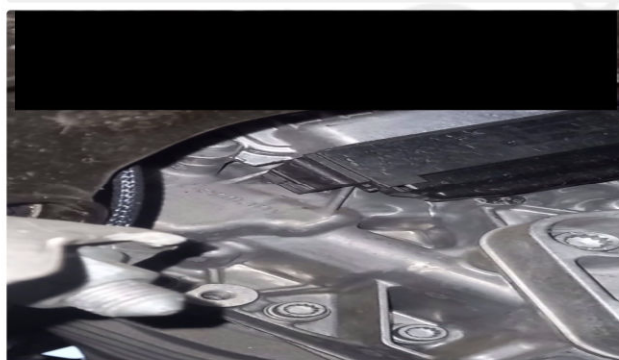
Gravação do Câmbio

✓ 018 - Gravação identificadora sem vestígios aparentes de adulteração.

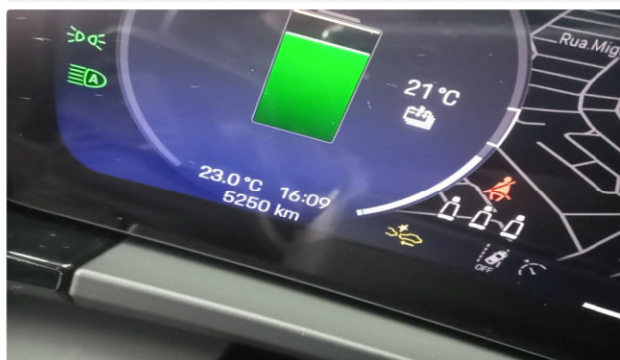
Hodômetro

✓ 249 - Registro fotografado/observado.

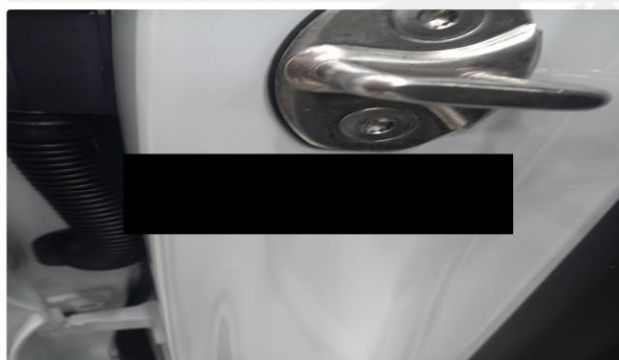
Eta/VIS

✓ 249 - Registro fotografado/observado.
