## LAUDO DE VISTORIA CAUTELAR

**AUDI/A3 SD HIBRIDO**

**2024/ 2024 - Branca - Gasolina**

**GPS MOTORS**

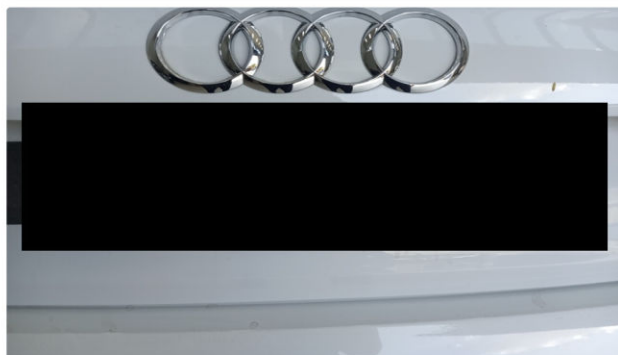
Placas (PIV)

✓ 208 - Sem vestígios de irregularidades.

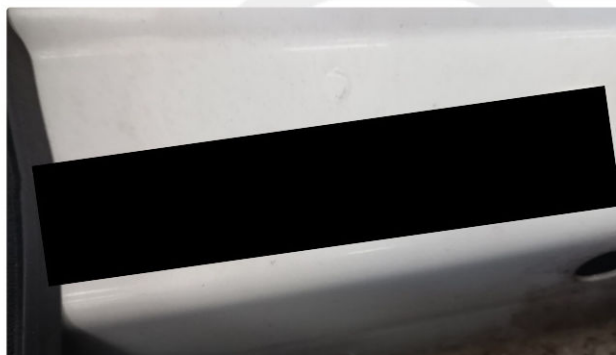
Gravação do Chassi

✓ 018 - Gravação identificadora sem vestígios aparentes de adulteração.

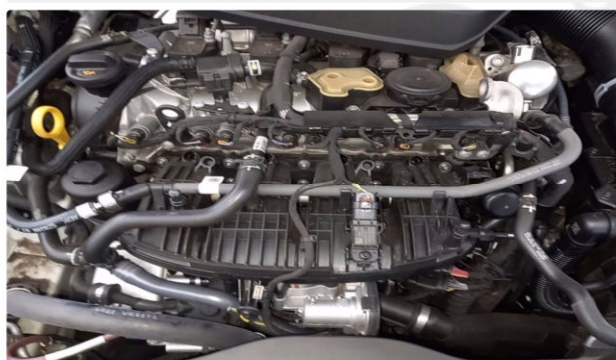
Gravação do Câmbio

✓ 018 - Gravação identificadora sem vestígios aparentes de adulteração.

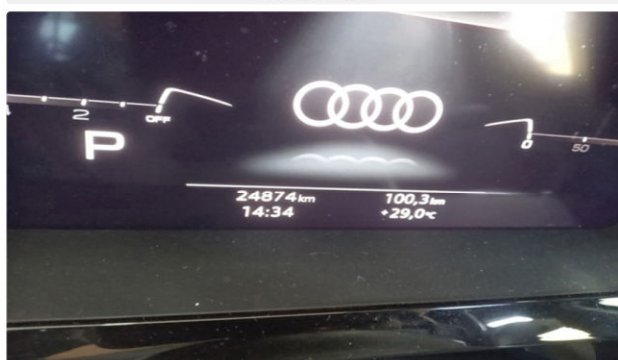
Hodômetro

✓ 249 - Registro fotografado/observado.

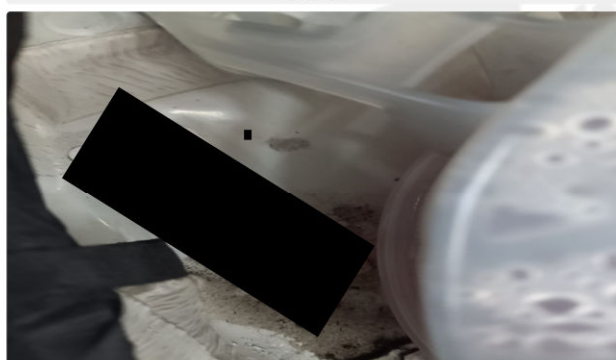
Eta/VIS

✓ 249 - Registro fotografado/observado.
