CAUTELAR 100

Modelo: LR R.R SPT 3.0 TD SE

Ano Fab. / Modelo: 2018 / 2019

### SUPER OLHO VISTORIAS AUTOMOTIVAS LTDA

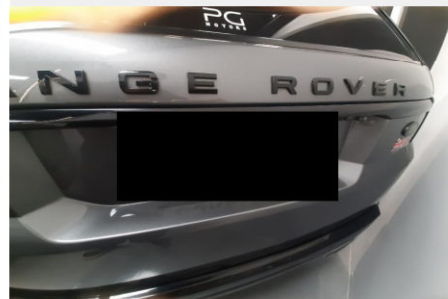
✓ 710 - PLACA E TARJETA EM CONFORMIDADE

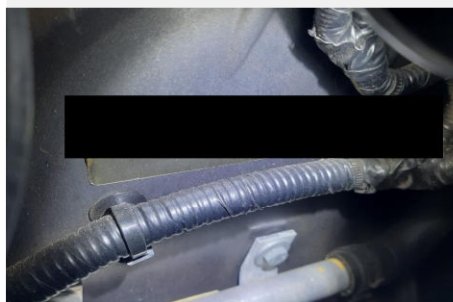
CHASSI

✓ 100 - DENTRO DOS PADRÕES DO FABRICANTE

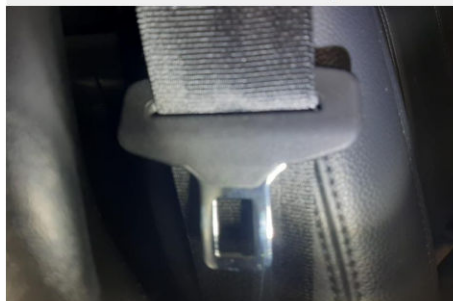
CINTO DE SEGURANÇA

✓ 501 - COMPATÍVEL COM O ANO DO VEÍCULO
