CAUTELAR 100

Marca: BMW

Modelo: X4 M40i

Ano Fab. / Modelo: 2022 / 2022

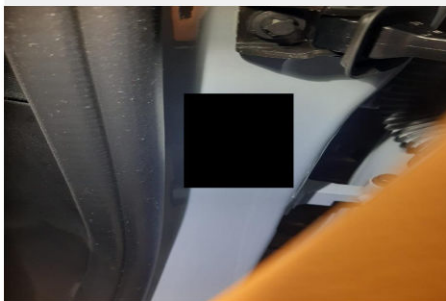
ETIQUETE ETA COLUNA

✓ 421 - ORIGINAL / DENTRO DOS PADRÕES DO FABRICANTE

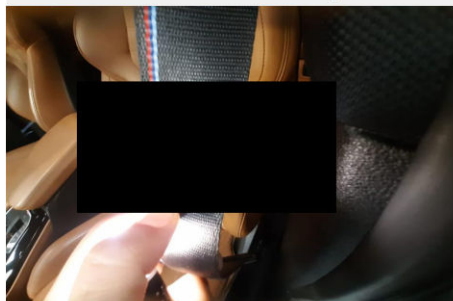
CINTO DE SEGURANÇA

✓ 501 - COMPATÍVEL COM O ANO DO VEÍCULO

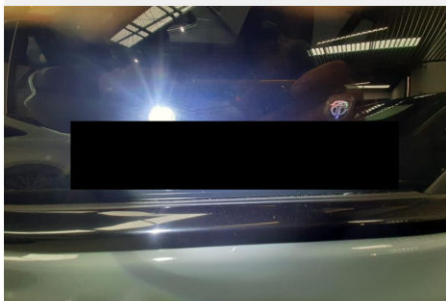
VIDRO - GRAVAÇÃO (VIS)

⚠ 612 - GRAVAÇÃO NÃO ORIGINAL

⚠ 622 - GRAVAÇÃO NÃO ORIGINAL

⚠ 632 - GRAVAÇÃO NÃO ORIGINAL

⚠ 642 - GRAVAÇÃO NÃO ORIGINAL

⚠ 652 - GRAVAÇÃO NÃO ORIGINAL

⚠ 662 - GRAVAÇÃO NÃO ORIGINAL
