## LAUDO DE VISTORIA CAUTELAR

Marca, Modelo e Ano fabricação/Modelo  
**M.BENZ/I/M.BENZ GLC300 4M CO**  
**2021/ 2022 - Preta - Gasolina**

Solicitante  
**GPS MOTORS**

**APROVADO**

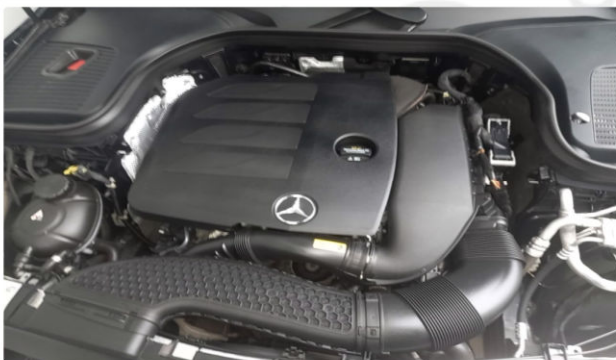
Gravação do Câmbio

✓ 018 - Gravação identificadora sem vestígios aparentes de adulteração.

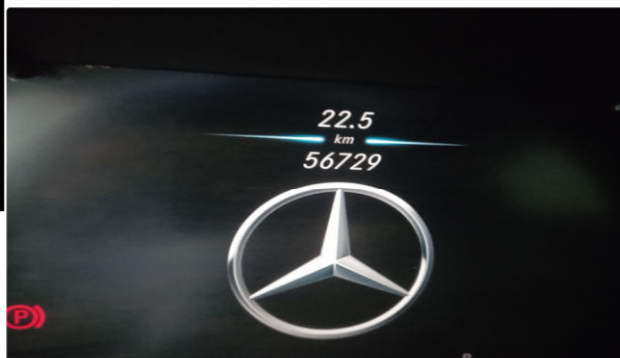
Hodômetro

✓ 249 - Registro fotografado/observado.

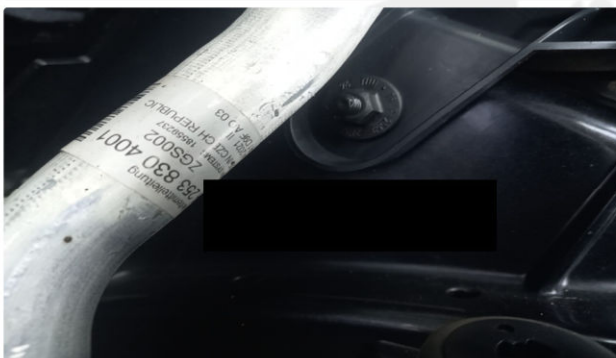
Eta/VIS

✓ 249 - Registro fotografado/observado.
