**LAUDO DE VISTORIA CAUTELAR**

Marca, Modelo e Ano fabricação/Modelo  
**PORSCHE/I/PORSCHE MACAN GTS**  
**2023/ 2023 - Azul - Gasolina**

Solicitante  
**GPS MOTORS**

**APROVADO**

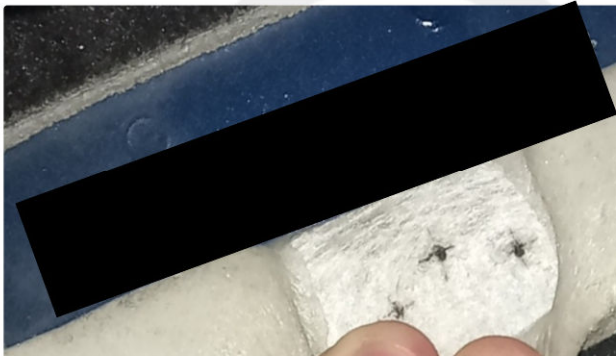
Gravação do Chassi

✓ 018 - Gravação identificadora sem vestígios aparentes de adulteração.

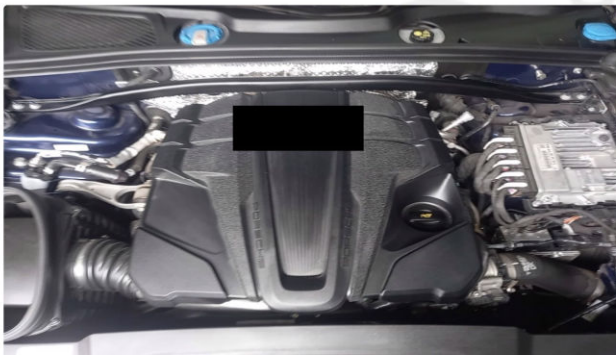
Gravação do Câmbio

✓ 018 - Gravação identificadora sem vestígios aparentes de adulteração.

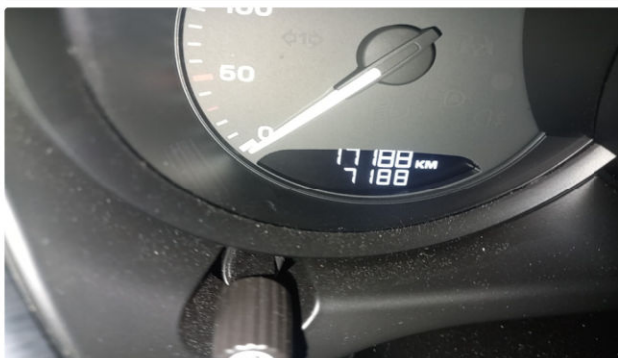
Hodômetro

✓ 249 - Registro fotografado/observado.

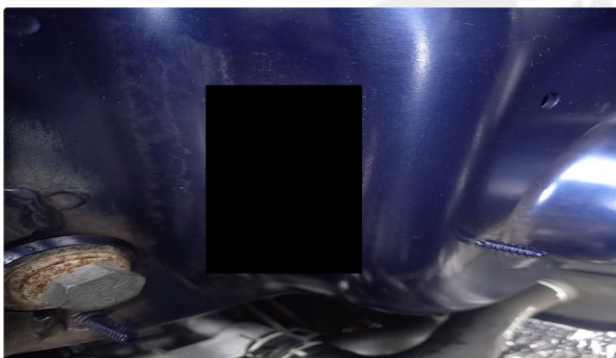
Eta/VIS

✓ 249 - Registro fotografado/observado.
