## LAUDO DE VISTORIA CAUTELAR

**LAND ROVER/I/LR RRS PHEV AB**

**2025/ 2025 - Cinza - GASOLINA/ELETRICO**

**APROVADO**

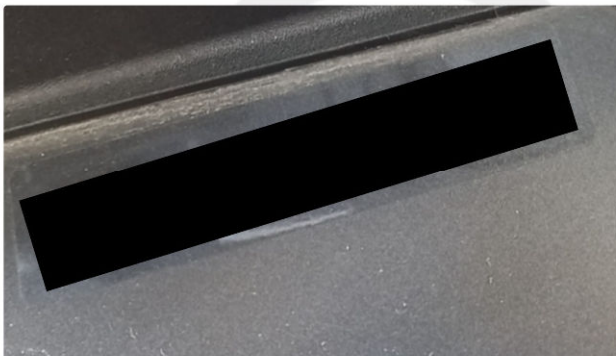
Gravação do Chassi

✓ 018 - Gravação identificadora sem vestígios aparentes de adulteração.

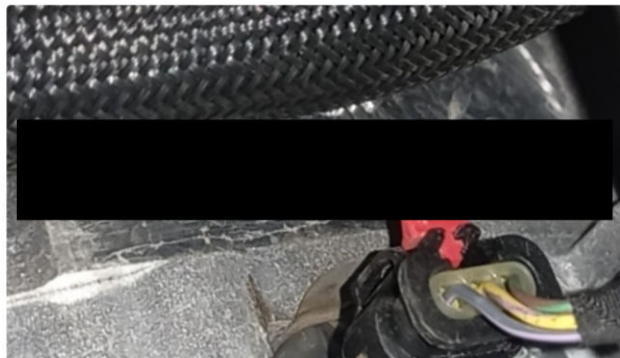
Gravação do Motor

✓ 018 - Gravação identificadora sem vestígios aparentes de adulteração.

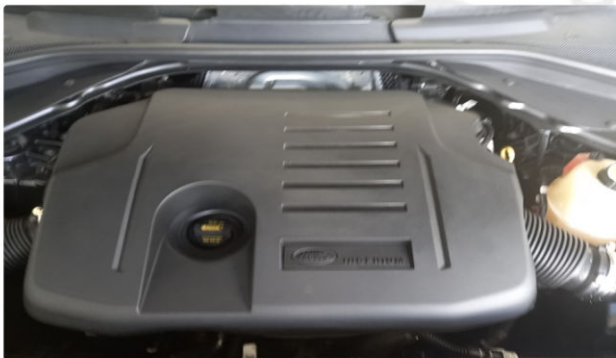
Gravação do Câmbio

✓ 018 - Gravação identificadora sem vestígios aparentes de adulteração.

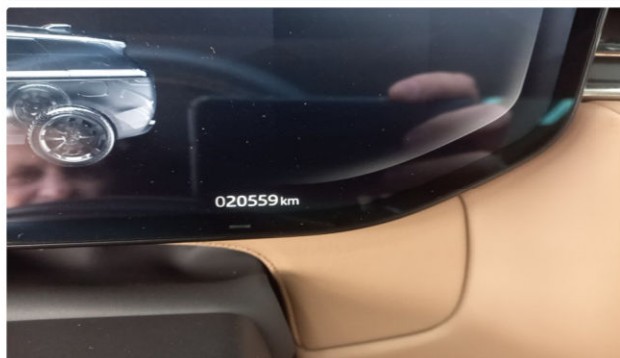
Hodômetro

✓ 249 - Registro fotografado/observado.

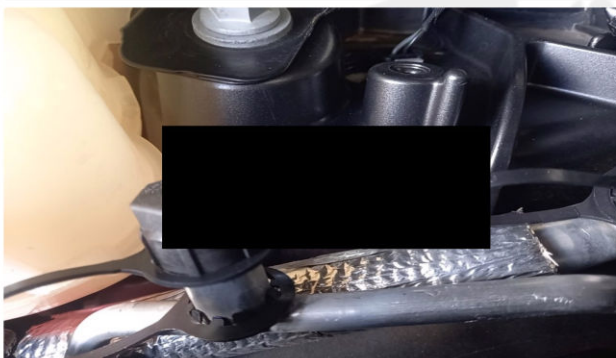
Eta/VIS

✓ 249 - Registro fotografado/observado.
