## LAUDO DE VISTORIA CAUTELAR

**PORSCHE/911 TURBO**

**2023/ 2023 - Preta - Gasolina**

**GPS MOTORS**

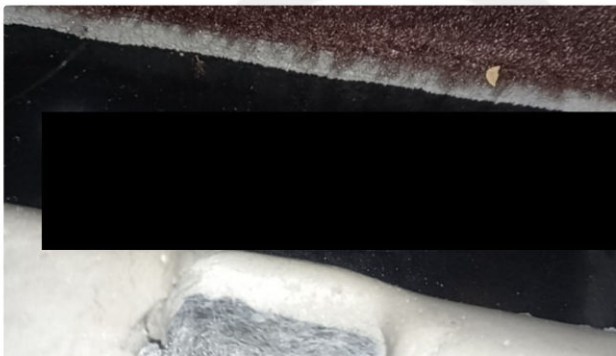
Gravação do Chassi

✓ 018 - Gravação identificadora sem vestígios aparentes de adulteração.

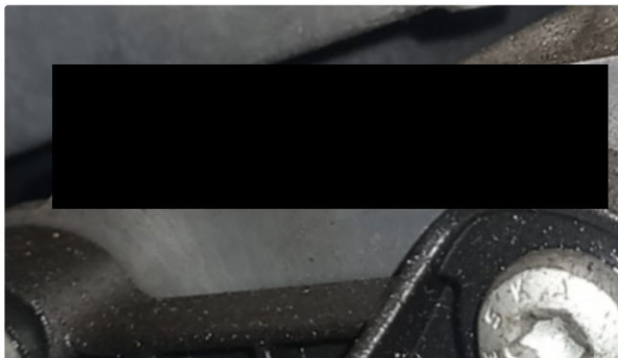
Gravação do Motor

✓ 018 - Gravação identificadora sem vestígios aparentes de adulteração.

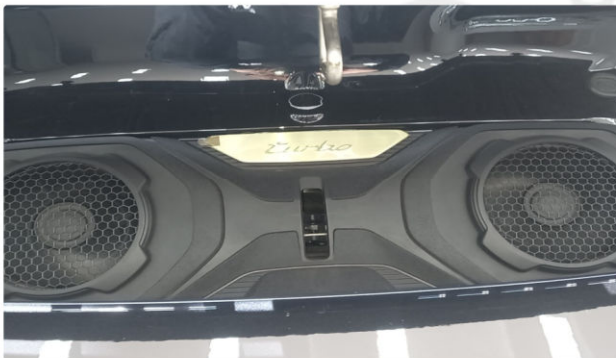
Gravação do Câmbio

✓ 018 - Gravação identificadora sem vestígios aparentes de adulteração.

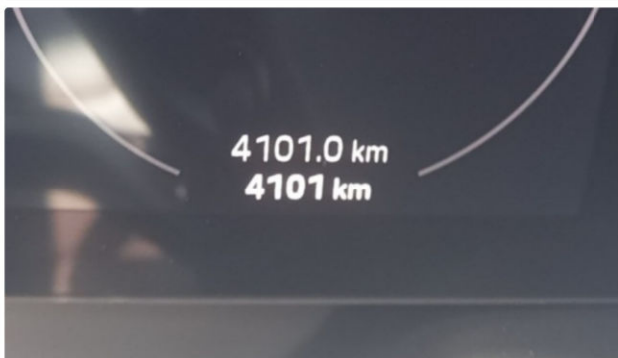
Hodômetro

✓ 249 - Registro fotografado/observado.
