## LAUDO DE VISTORIA CAUTELAR

Marca, Modelo e Ano fabricação/Modelo  
**M.BENZ/I/M.BENZ AMGGLC43**  
**2021/ 2022 - Cinza - Gasolina**

Solicitante  
**GPS MOTORS**

**APROVADO**

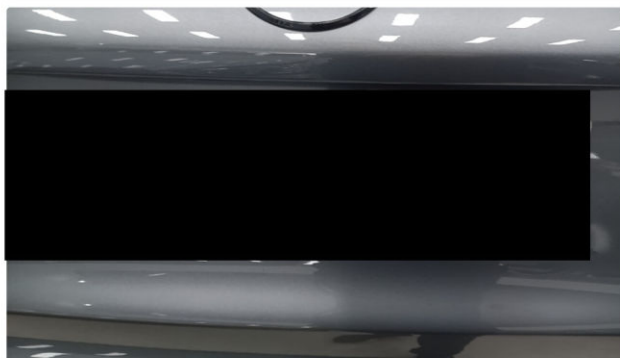
Placas (PIV)

✓ 208 - Sem vestígios de irregularidades.

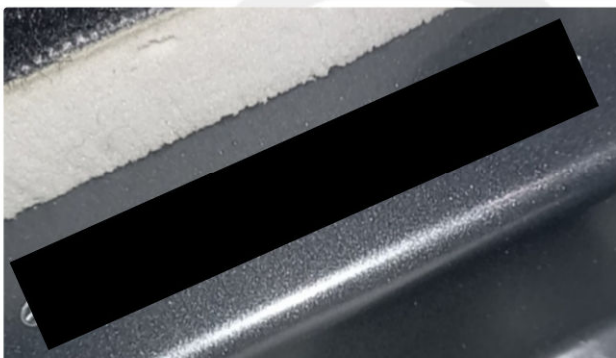
Gravação do Chassi

✓ 018 - Gravação identificadora sem vestígios aparentes de adulteração.

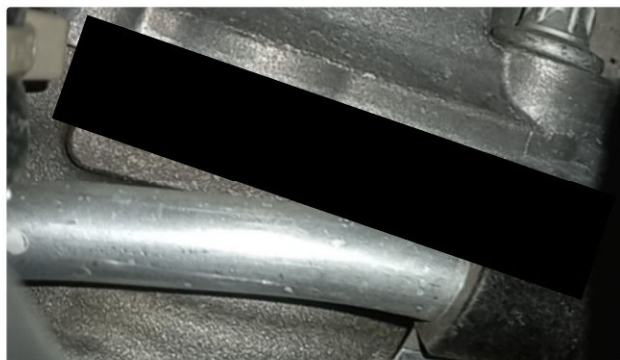
Gravação do Motor

✓ 018 - Gravação identificadora sem vestígios aparentes de adulteração.

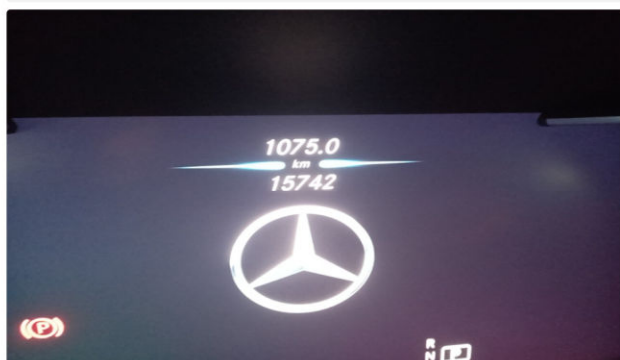
Hodômetro

✓ 249 - Registro fotografado/observado.

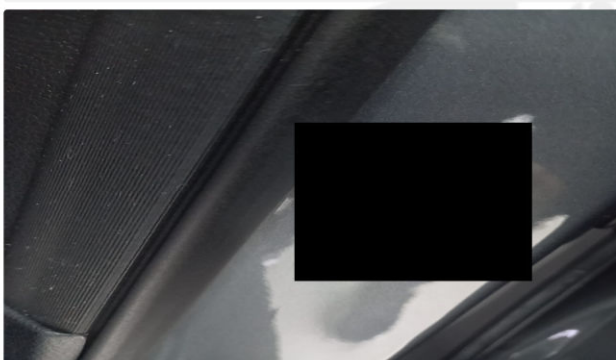
Eta/VIS

✓ 249 - Registro fotografado/observado.

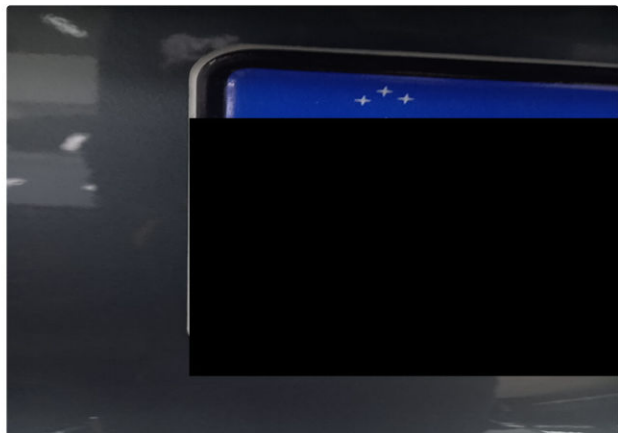
Lacre /QR code

✓ 208 - Sem vestígios de irregularidades.
