APRESENTAÇÃO

| DATA DE VISTORIA: | 11/08/2026 13:46 |

| MODELO: | NISSAN/KICKS SENSE CVT |

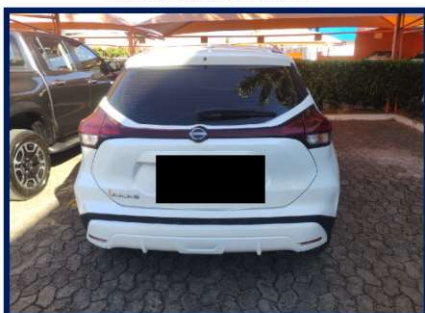
TRASEIRA 90 GRAUS

PAINEL TRASEIRO PEQUENO AMASSADO/AVARIADO // DIVISAO ASSOALHO PORTA MALAS PEQUENA AVARIA

| PAINEL TRASEIRO . : | AMASSADO |
