**LAUDO DE VISTORIA CAUTELAR**

Marca, Modelo e Ano fabricação/Modelo  
**PORSCHE/I/PORSCHE 911 CARRERA T**  
**2023/ 2024 - Azul - Gasolina**

**APROVADO**

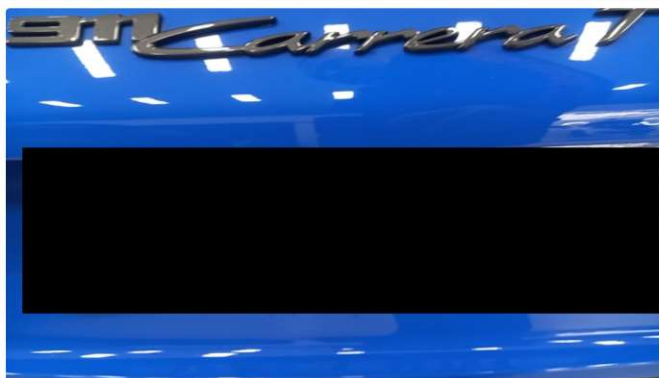
Placas (PIV)

✓ 208 - Sem vestígios de irregularidades.

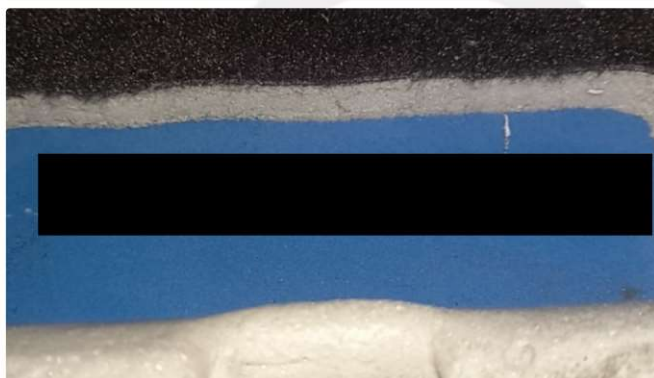
Gravação do Chassi

✓ 018 - Gravação identificadora sem vestígios aparentes de adulteração.

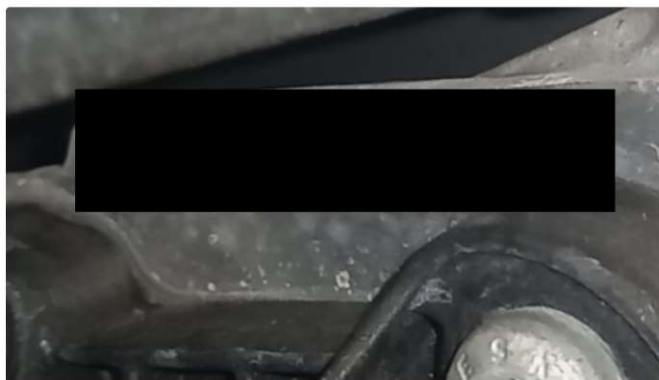
Gravação do Motor

✓ 018 - Gravação identificadora sem vestígios aparentes de adulteração.

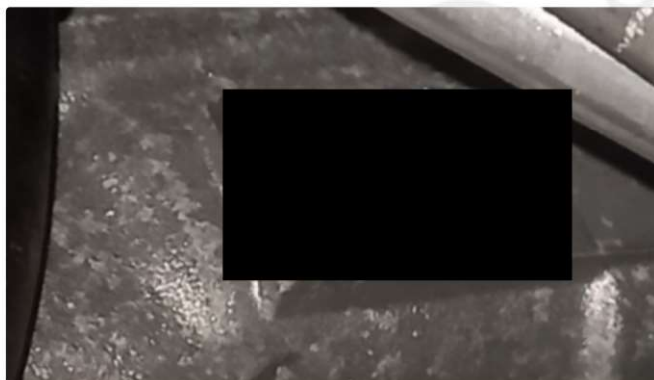
Gravação do Câmbio

✓ 018 - Gravação identificadora sem vestígios aparentes de adulteração.

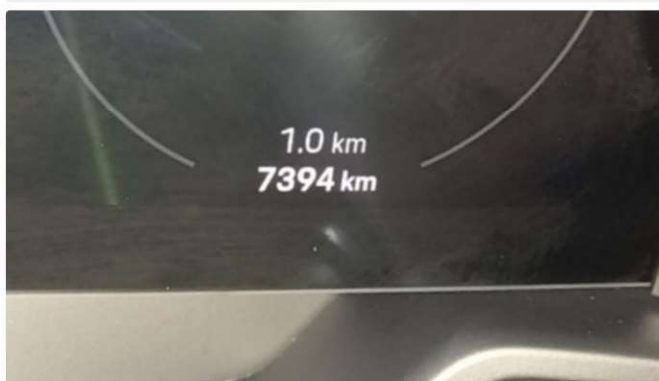
Hodômetro

✓ 249 - Registro fotografado/observado.
