## LAUDO DE VISTORIA CAUTELAR

LR/I/LR DEFENDER110P SE 7L

2020/ 2020 - Marrom - Gasolina

APROVADO

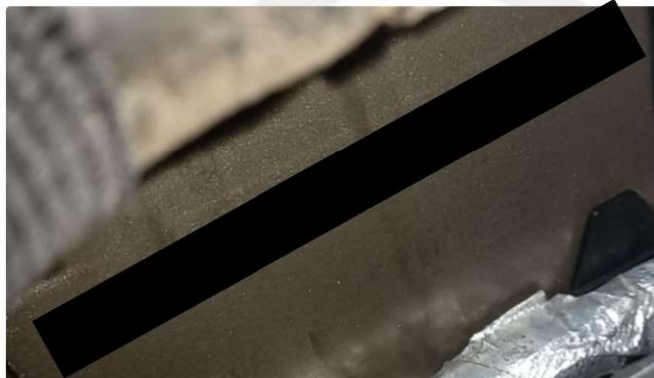
Gravação do Chassi

✓ 018 - Gravação identificadora sem vestígios aparentes de adulteração.

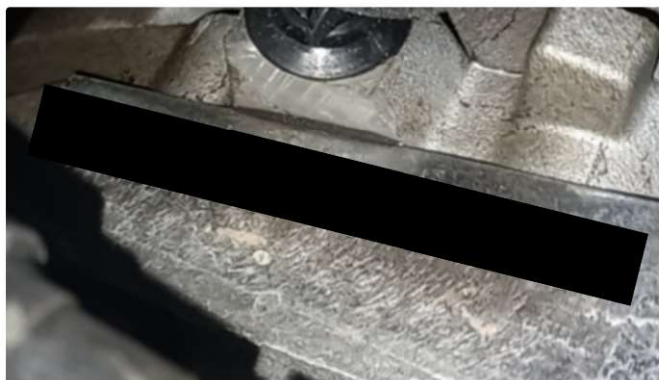
Gravação do Motor

✓ 018 - Gravação identificadora sem vestígios aparentes de adulteração.

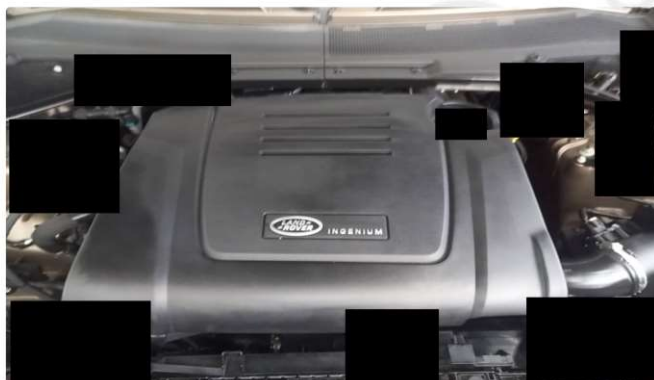
Gravação do Câmbio

✓ 018 - Gravação identificadora sem vestígios aparentes de adulteração.

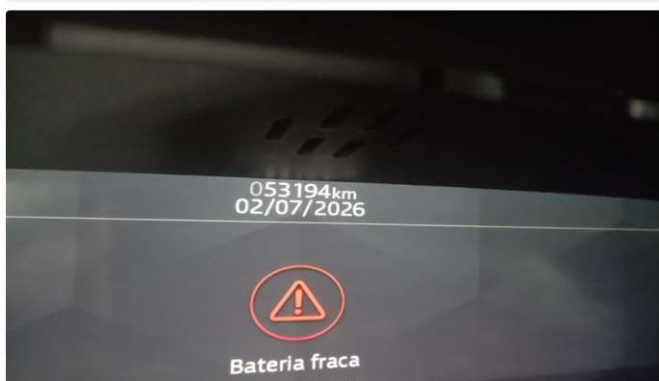
Hodômetro

✓ 249 - Registro fotografado/observado.

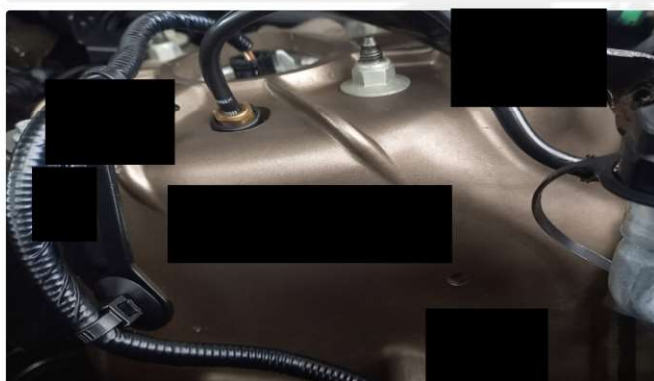
Eta/VIS

✓ 249 - Registro fotografado/observado.
