# RELATÓRIO DE VISTORIA CAUTELAR

| Marca/Modelo:<br>PEUGEOT 208 GRIFTE | Combustível:<br>ALCOOL/GASOLINA | Placa:<br>[REDACTED] | Data Emissão CRLV:<br>25/02/2025 |
| Odômetro:<br>92308 | Renavam:<br>[REDACTED] | Data Emissão CRV: | Fabricação/Modelo:<br>2014/2015 |

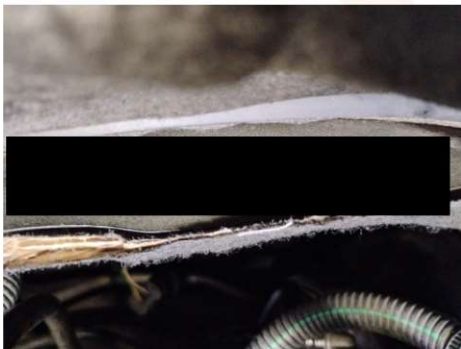
Chassi

ANÁLISE DO CHASSI / CÓDIGO VIN - Nº CHASSI / CÓDIGO VIN [REDACTED]

APÓS DETIDA ANÁLISE DA GRAVAÇÃO DE IDENTIFICAÇÃO DO CHASSI DO VEÍCULO EXAMINADO, UTILIZANDO-SE PROCEDIMENTOS E EQUIPAMENTOS ADEQUADOS, PODE-SE AFIRMAR QUE ESTA IDENTIFICAÇÃO ENCONTRAVA:

ÍNTEGRA, SEM VESTÍGIOS APARENTES DE ADULTERAÇÃO.

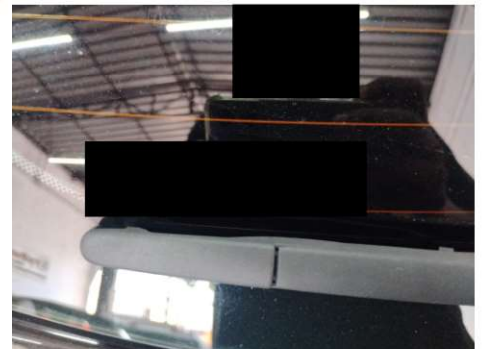
Padrão Vidro

| <b>Parabrisa:</b><br>COM A GRAVAÇÃO DE IDENTIFICAÇÃO NÃO ORIGINAL (TROCA DO VIDRO) | <b>Vidro Dianteiro Esquerdo:</b><br>COM A GRAVAÇÃO DE IDENTIFICAÇÃO ORIGINAL |
