## LAUDO DE VISTORIA CAUTELAR

M.BENZ/I/M.BENZ AMGC63S CO

2020/ 2020 - Cinza - Gasolina

APROVADO

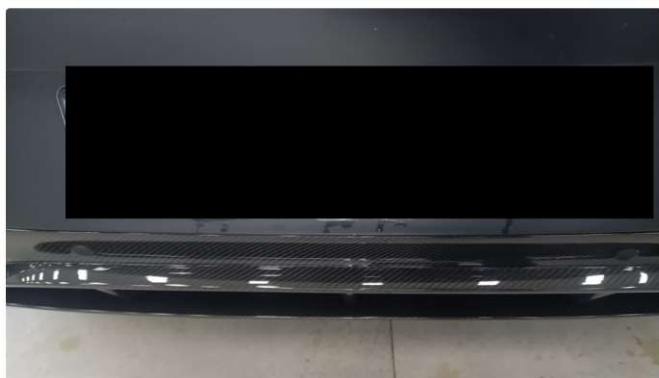
Placas (PIV)

✓ 208 - Sem vestígios de irregularidades.

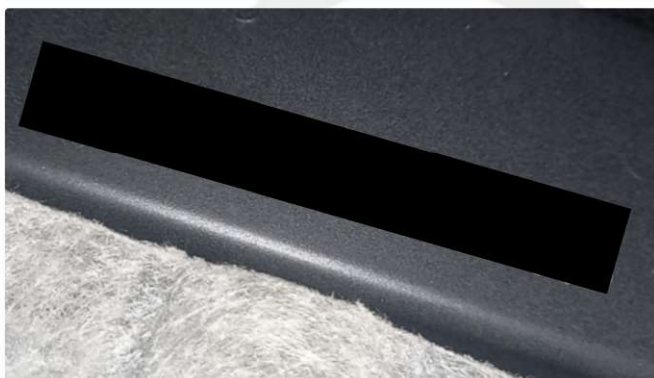
Gravação do Chassi

✓ 018 - Gravação identificadora sem vestígios aparentes de adulteração.

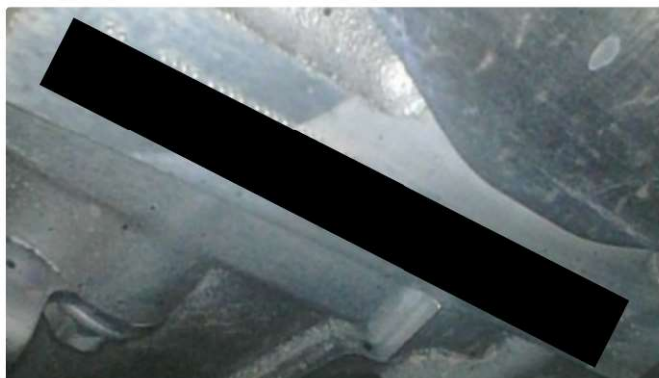
Gravação do Motor

✓ 018 - Gravação identificadora sem vestígios aparentes de adulteração.

MOTOR DIVERGENTE POREM REGULARIZADO JUNTO AOS ORGAOS DE TRANSITO

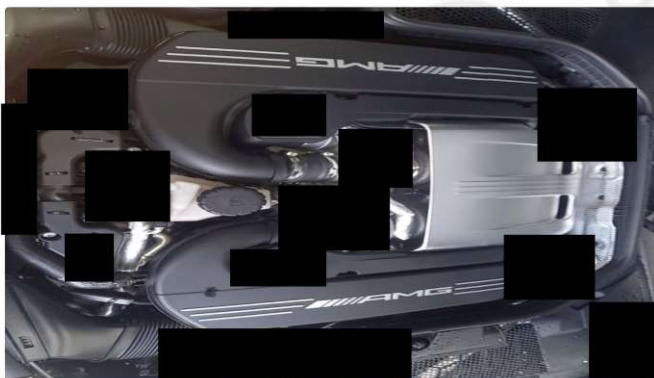
Gravação do Câmbio

✓ 018 - Gravação identificadora sem vestígios aparentes de adulteração.

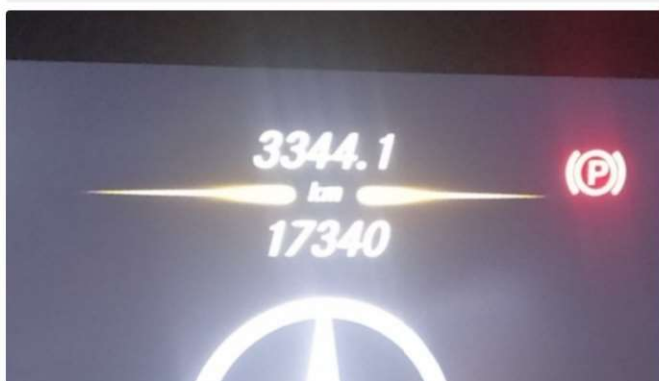
Hodômetro

✓ 249 - Registro fotografado/observado.

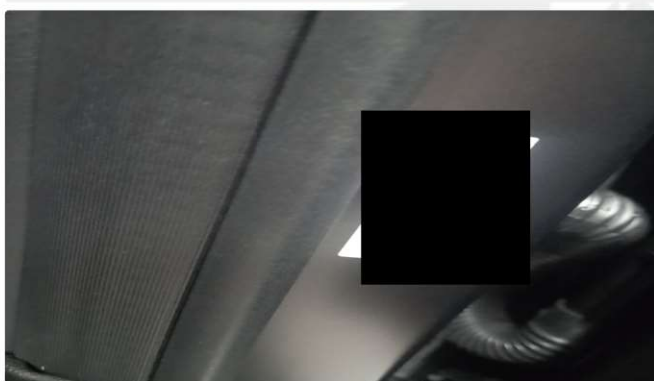
Eta/VIS

✓ 249 - Registro fotografado/observado.
