**LAUDO DE VISTORIA CAUTELAR**

**BMW/BMW/320I M SPORT FLEX**

**2024/ 2024 - Branca - Alcool / Gasolina**

**APROVADO**

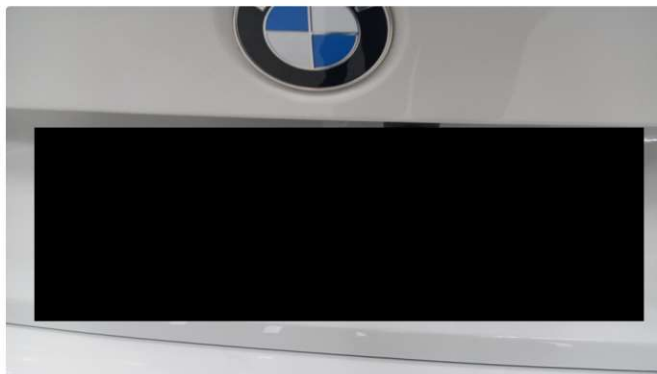
Placas (PIV)

✓ 208 - Sem vestígios de irregularidades.

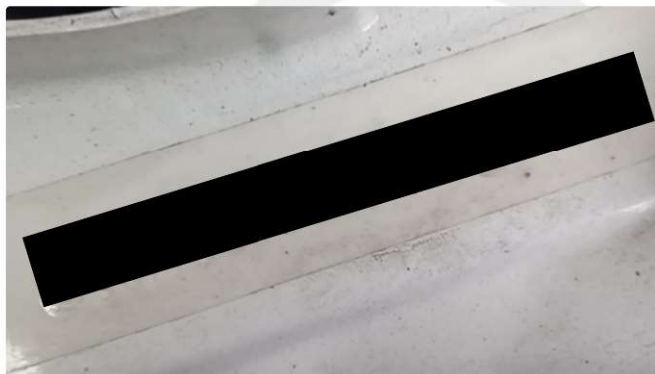
Gravação do Chassi

✓ 018 - Gravação identificadora sem vestígios aparentes de adulteração.

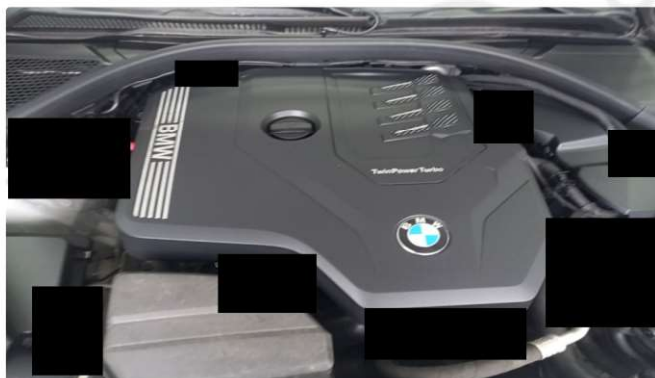
Gravação do Câmbio

✓ 018 - Gravação identificadora sem vestígios aparentes de adulteração.

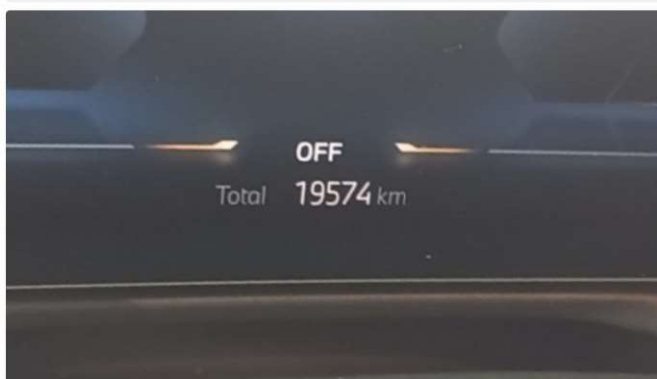
Hodômetro

✓ 249 - Registro fotografado/observado.

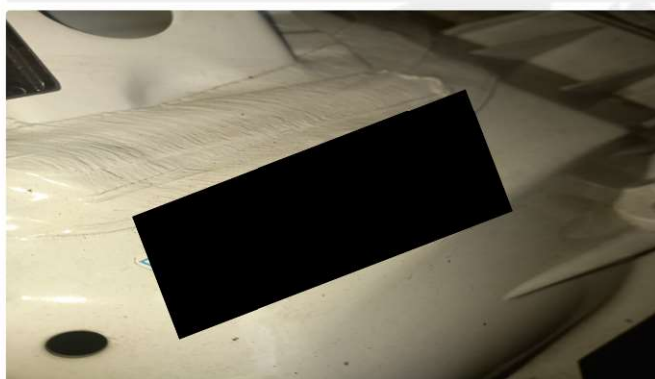
Eta/VIS

✓ 249 - Registro fotografado/observado.
